SANIERUNG DER OPERNPASSAGE

Sanierung Opernpassage – Kulturpassage Karlsplatz

Opernpassage
1010 Wien, Österreich

DATENBLATT

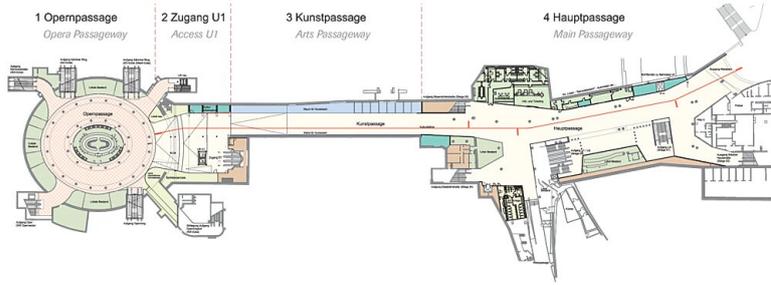
Grundriss

kulturpassage karlsplatz *culture passageway*

ARGE kulturpassage karlsplatz | gerner® gerner plus | ritter + ritter | vasko + partner
