# Aufgefrischt

Freibad Seebach, Zürich

Heiße Tage gab es in den Sechzigerjahren genug – soweit es nur das Wetter betraf, fand man im Zürcher Außenquartier Seebach dank des neuen Freibads schnell Abkühlung. Nach jahrzehntelangem Gebrauch ist die denkmalgeschützte Anlage nun von Kohler und Ilario mit viel Sensibilität modernisiert worden.

Modernisierung und Instandsetzung  
des Freibads Seebach, Zürich

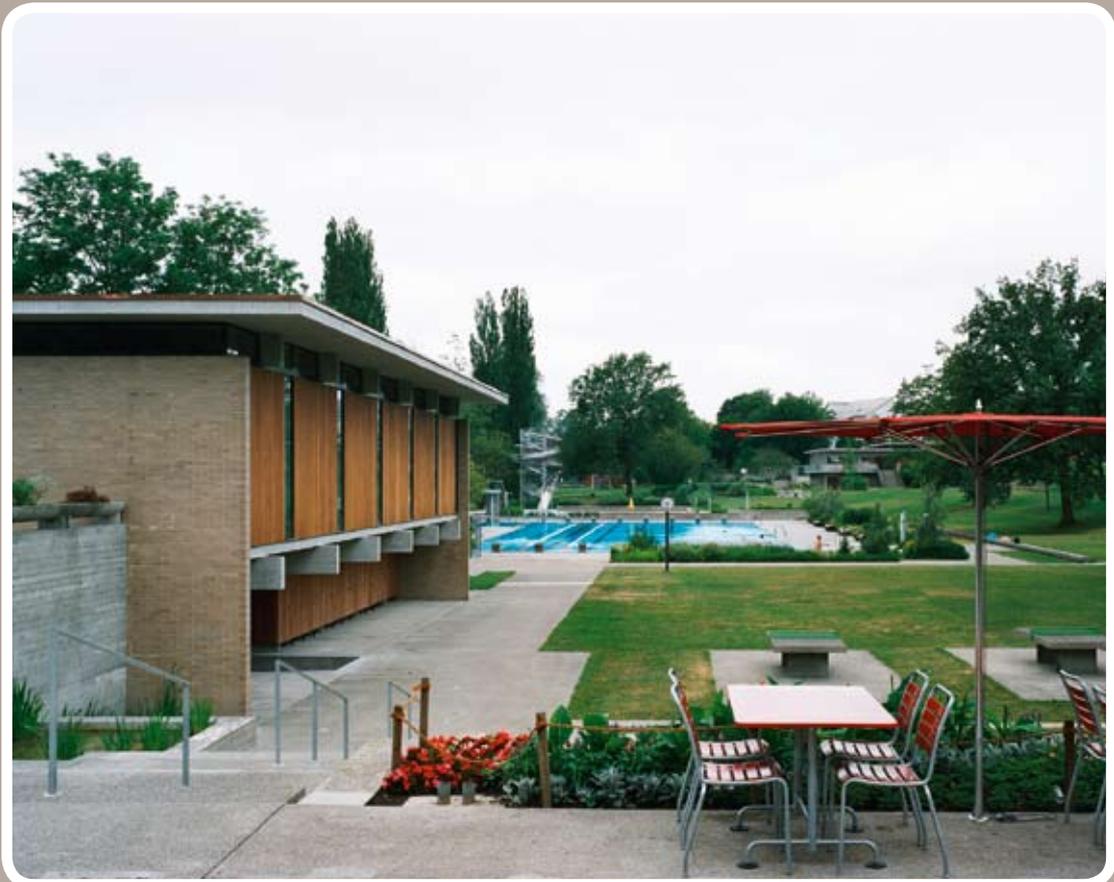
↑ 01 Sipoholz, Sichtbeton und Ziegel in leicht hügeliger Landschaft: Der raue Charme der Sechzigerjahre-Architektur ist bei der Instandsetzung bewahrt worden.

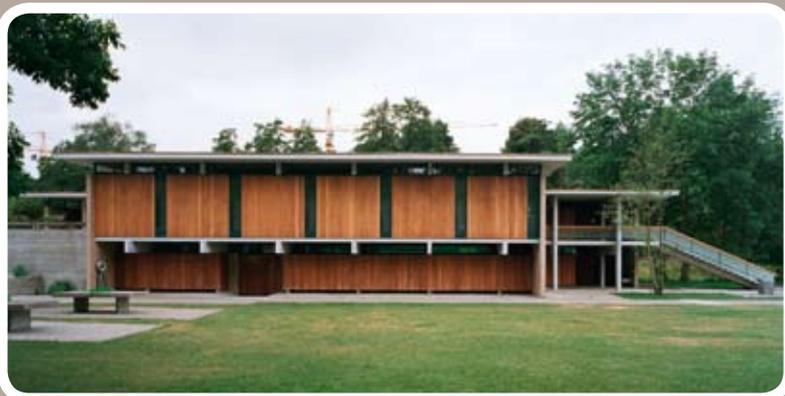
← 02 Mit Respekt wiederhergestellt: Bis auf die neuen Eingänge scheint das Garderobengebäude äußerlich fast unverändert.

Der größte Eingriff in die Bausubstanz betrifft das zweigeschossige Garderobengebäude. Die Garderoben für beide Geschlechter sind jetzt im oberen Stockwerk zusammengefasst, die frei gewordene Fläche im Erdgeschoss dient nun als Mehrzweckraum, der auch von einem Weg außerhalb der Freibadanlage erschlossen wird. Neue Einbauten wie der Mehrzweckraum oder die Duschen und Toiletten sind in schwarzem MDF ausgeführt, das sich dadurch klar vom Bestand abhebt und dennoch gut darin integriert. Vor allem aber ist alles Neue in Trockenbauweise erstellt, so dass sämtliche Eingriffe komplett reversibel sind – eine übliche Auflage der Denkmalpflege. >

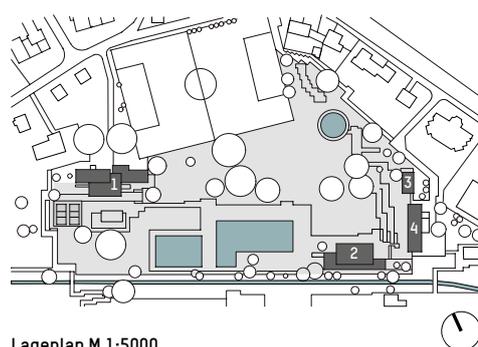
Lageplan M 1:5000

- 1 Sportgarderobengebäude
- 2 Garderobengebäude
- 3 Dienstwohnung des Platzwirts
- 4 Dienstgebäude mit Kasse, Sanitäzzimmer, Kiosk, Toiletten

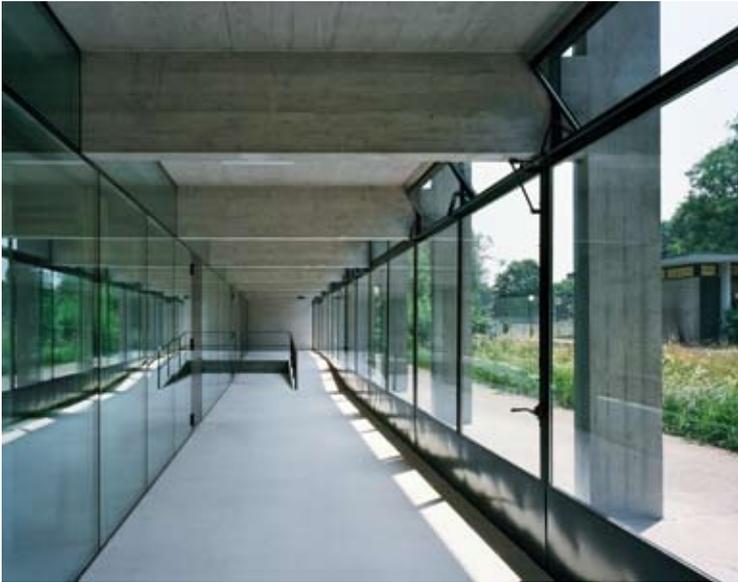
- ← 03 Thermischer Puffer: Eine Übergangszone trennt den neu geschaffenen, ganzjährig nutzbaren Mehrzweckraum im Garderobengebäude von der alten Außenfassade.
- ↓ 04 Mehrzweckraum statt Umkleide: Vorhänge und mobile Trennwände ermöglichen nach dem Umbau eine variable Nutzung dieses Bereichs.

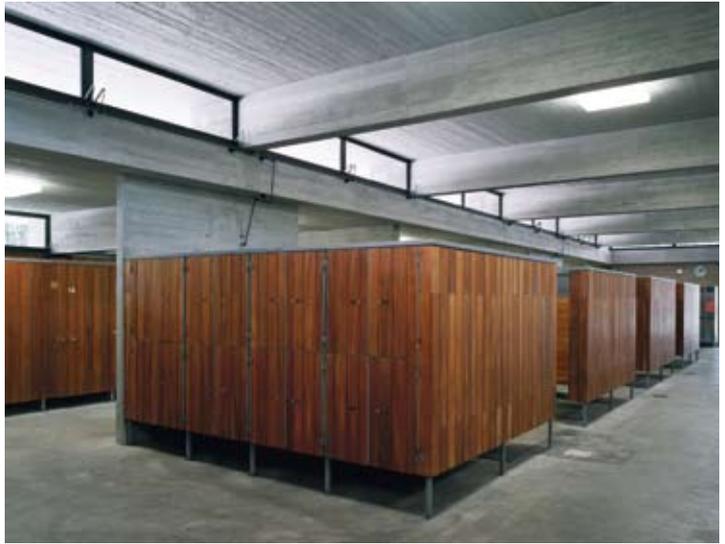
- ↑ 05 Kleiderwechsel im 21. Jahrhundert: Männer und Frauen nutzen die Umkleide heute gemeinsam. Für die Erhöhung der alten Garderobenwände kam Holz der Fassadenverkleidung zum Einsatz, das nach dem Umbau übrig war.
- ← 06 Die Kindergarderobe im Erdgeschoss des Sportgarderobengebäudes am anderen Ende der Anlage wich einem Spiel- und Sportraum, ...
- ↓ 07 ... das Restaurant im ersten Obergeschoss verwandelten die Architekten in eine Sonnenterrasse.

Mit den Materialien – etwa dem kostbaren Sipoholz – gingen Kohler und Ilario sehr sorgsam um. Jene Teile der Fassadenverkleidung, die nach dem Umbau nicht mehr benötigt wurden, ließen sie zwischenlagern und später an anderer Stelle wiederverwenden, etwa bei der Erhöhung der frei stehenden Garderobenelemente um eine Kopflänge. Prachtstück der Modernisierung ist das neue Sonnendeck auf dem Gebäude der Sportgarderoben, das die zweite deutlich wahrnehmbare Veränderung der Freibadanlage darstellt. Ein schlecht laufendes Selbstbedienungsrestaurant wurde dort abgebrochen; die ehemalige Küche schlugen Kohler und Ilario der vorhandenen Terrasse zu, die sich dadurch fast auf das Doppelte ihrer Fläche ausdehnte. Das Dach aus Betonrippen, das früher nur über dem offenen Essbereich zu finden war, führten sie über der neu gewonnenen Fläche fort. Die in enger Folge aufgereihten Betonrippen bilden einen wirksamen Sonnenfilter, der in seiner rohen, unbehandelten Materialität wohl am deutlichsten den Charakter der ganzen Anlage repräsentiert.

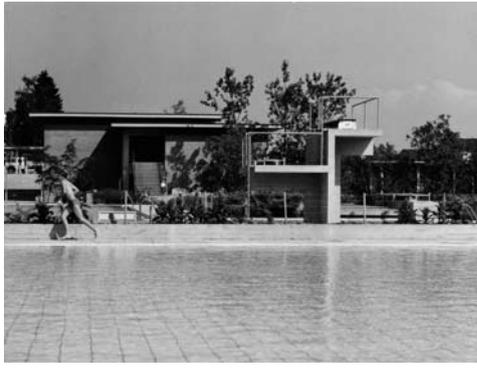
08 ↑

Betonskulptur: Der gestalterische Anspruch, mit dem der Architekt Adolf Wasserfallen in den Sechzigerjahren zu Werke ging, machte auch vor dem Sprungturm nicht halt.

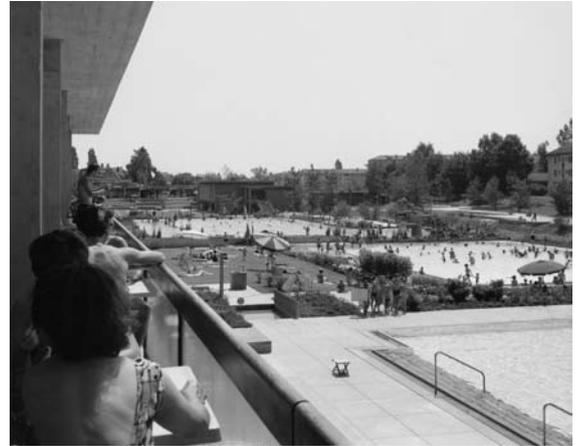
09

Nach der Eröffnung schien das Restaurant noch gut zu laufen – in den vergangenen Jahren versorgten sich die Badegäste jedoch lieber an einem Kiosk am anderen Ende der Anlage.

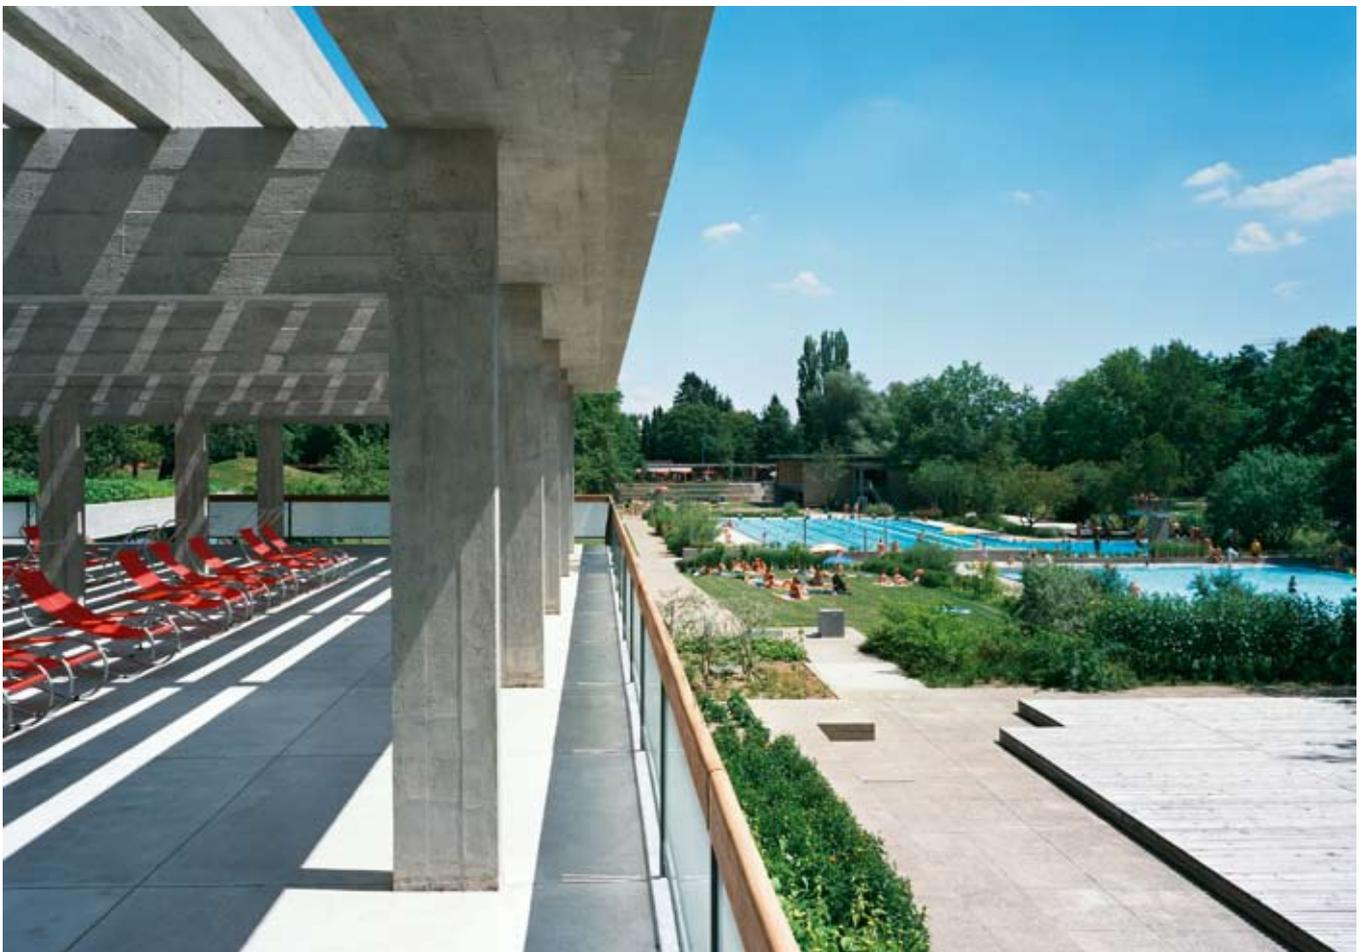
10

Von dem neuen Sonnendeck aus können die Badegäste das Freibadtreiben nach wie vor gut überblicken. Schäden an den exponierten Betonrippen reparierten die Planer mit Hilfe einer dem Original nachempfundenen Schalung.

Viel Energie und Sorgfalt steckten die Architekten in die Sanierung des Betons. Dort, wo die Abplatzungen besonders augenfällig waren – an den exponierten Rippen und den Ecken der Flachdächer – wurde mit einer dem Original nachempfundenen Schalung neu betoniert. Bei kleineren Schäden begnügte man sich mit kosmetischem Ausspachteln, wobei das Ergebnis sichtbar belassen wurde; denn dass hier repariert werden musste, sollte nicht verheimlicht werden.

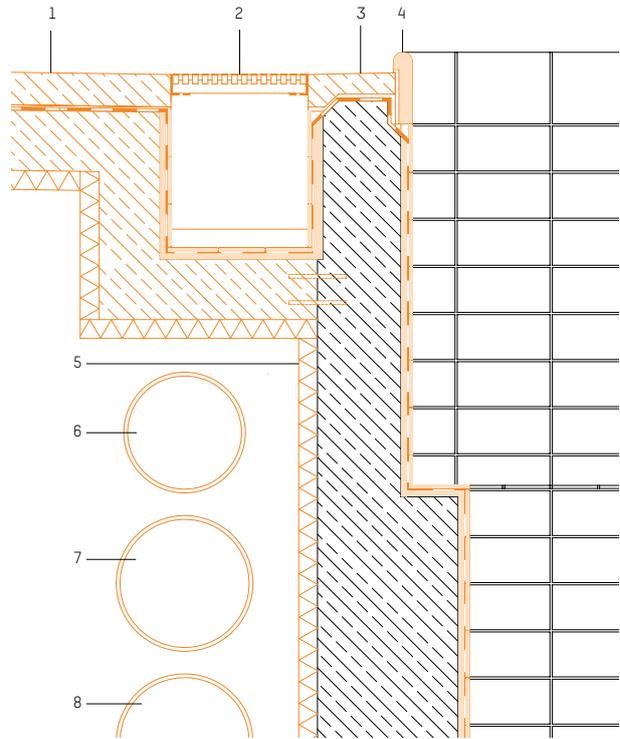
Schnitt Beckenrand M 1:20

- 1 Aufbau Decke:  
Bassinumgang, neue Ortbetonplatten 85 mm  
Gummischrotmatte 10 - 13 mm  
flexible Feuchtigkeitsabdichtung 3 mm  
Betondecke, inkl. Rinnenkasten, 160 mm  
Dämmung, eingelegt 50 mm
- 2 Aufbau Rinne:  
Rinnenabdeckung auf örtliche Edelstahlauflager  
Spaltplatten, Epoxi-Fugen, 244 x 119 x 8 mm  
Kleber 3 mm  
flexible Feuchtigkeitsabdichtung 3 mm  
Ausgleichsmörtelschicht variabel
- 3 neue Betonplatte, vorgefertigt
- 4 Überlauf-Beckenrandplatte h = 190 mm
- 5 Aufbau Beckenwand:  
Dämmung, geklebt 50 mm  
Betonwand, reprofiliert z. T. Spritzbeton  
Ausgleichsmörtelschicht variabel  
Flexible Feuchtigkeitsabdichtung 3 mm  
Kleber 3 mm  
Spaltplatten, Epoxi-Fugen, 244 x 119 x 8 mm
- 6 Zuleitung Nichtschwimmerbecken
- 7 Zuleitung Schwimmbecken
- 8 Zuleitung Filter

■ neu  
■ alt

So blieben die Becken also in ihrer ursprünglichen Form erhalten; sowohl das Nichtschwimmer- als auch das Schwimmerbecken wurden wieder mit Keramikplatten ausgekleidet. Der neue Schichtenaufbau beginnt bei der instand gesetzten, ursprünglichen Stahlbetonwanne. Darauf wurde zunächst eine Ausgleichsmörtelschicht aufgetragen. Es folgten die flexible Abdichtung, der Kleber und schließlich die Keramikplatten, ausgefugt mit Epoxidharz-Fugenmörtel.

Aufgrund der erheblichen Schäden musste der Beckenrand jedoch komplett rückgebaut und erneuert werden. Die Dimension der ursprünglichen Überlaufrinne, die ja ein wesentlicher Teil der Wasseraufbereitungsanlage ist, hätte ohnehin nicht ausgereicht, um den heutigen hydraulischen Anforderungen zu genügen (hundertprozentige Aufnahme des Volumenstroms). Daher musste die zweigeteilte Rinne aus Keramikhalbschalen, von denen die kleinere Hälfte das Schmutzwasser aus dem Beckenumgang und die größere das Schwallwasser aus dem Becken aufgenommen hatte, komplett entfernt werden. Stattdessen fließen das überschwappende Beckenwasser und das Schmutzwasser nun in eine einzige, größere Rinne, um anschließend in der neuen Badewasseraufbereitungsanlage gefiltert zu werden.

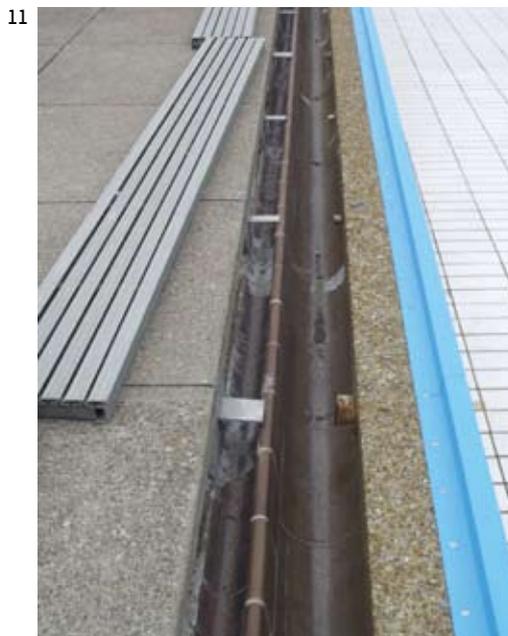
← 11 Vor dem Umbau: Der ursprüngliche geflieste Überlauf war einer Sanierung in den Neunzigerjahren zum Opfer gefallen. Die mit Keramikhalbschalen ausgeführte Abflusssrinne war defekt.

Was Adolf Wasserfallen natürlich nicht unterbinden konnte, war die Vergänglichkeit seines Werkes. Der Zahn der Zeit hatte auch an den verschiedenen Becken des beliebten Freibades seine Spuren hinterlassen. Die für damalige Verhältnisse hochmoderne Bädertechnik – die Wasseraufbereitungsanlage funktionierte vollautomatisch – war ebenfalls längst in die Jahre gekommen. Auch die badewassertechnischen Installationen, die Filtration, die Desinfektion und die Beckenhydraulik genügten heutigen Normvorgaben nicht mehr. Die Keramikplatten in den Bassins hatten sich großflächig gelöst, die mit Keramikhalbschalen ausgeformte Überlaufrinne war weitgehend defekt. Schlimm war es auch um die Leitungsgänge im Bereich der Becken bestellt.

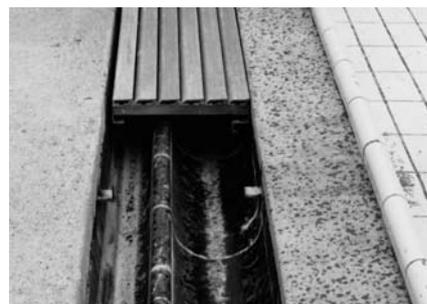
↑ 12 Für die Wiederherstellung nutzten die Planer historische Fotografien und Pläne; auf unsichtbare Details wie die Keramikabflusssrinne unter dem Gitter verzichteten sie jedoch.

Nun stand seitens des Denkmalschutzes die Frage im Raum, wie sich der Geburtsort der Zürcher Rinne instand setzen ließ, ohne dass diese dabei unter die Räder geriet. Den geheiligten Beckenrand gänzlich unangetastet zu lassen oder nur kosmetisch anzugehen, war angesichts der erheblichen Schäden keine realisierbare Option – zumal der originale Beckenkopf bereits bei Instandhaltungsarbeiten in den Neunzigerjahren der Spitzhacke zum Opfer gefallen war und ohnehin rekonstruiert werden musste. Es
