DREIGELENK IN STAHLBETON

Die vom Kanton Bern als schützenswert eingestufte Garstattbrücke von Robert Maillart im Simmental ist über 80 Jahre alt und hat bisher alle Verkehrslasterhöhungen gut überstanden. Der Schwerverkehr setzte der Dreigelenkbogenbrücke jedoch zu und verursachte Schäden. Das Büro Diggelmann + Partner hat sie deshalb 2010 instand gesetzt und ihre Tragfähigkeit durch gezielte Verstärkungen erhöht – das ursprüngliche Erscheinungsbild veränderte sich nur bei den Endlängsträgern an den Widerlagern.

AM BAU BETEILIGTE BRÜCKE GARSTATT

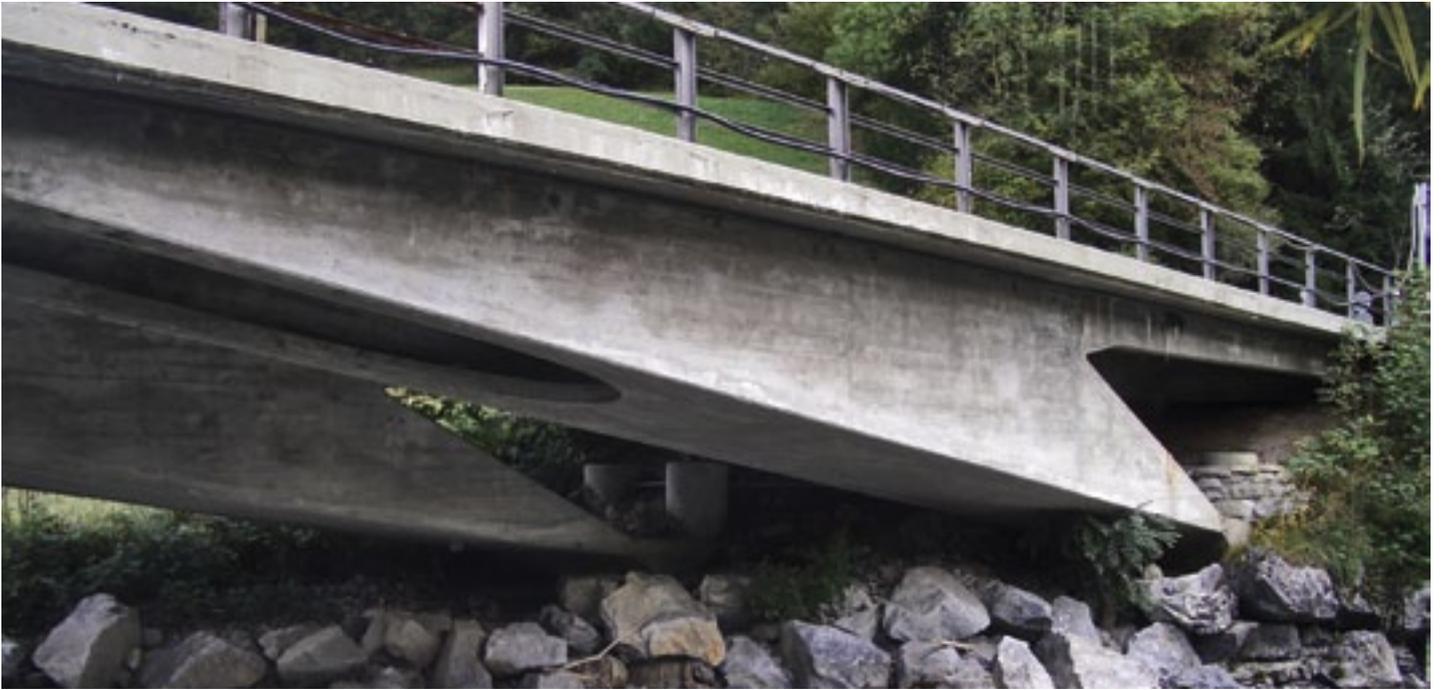
01 Garstattbrücke vor der Ortschaft Boltigen im Simmental vor der Instandsetzung

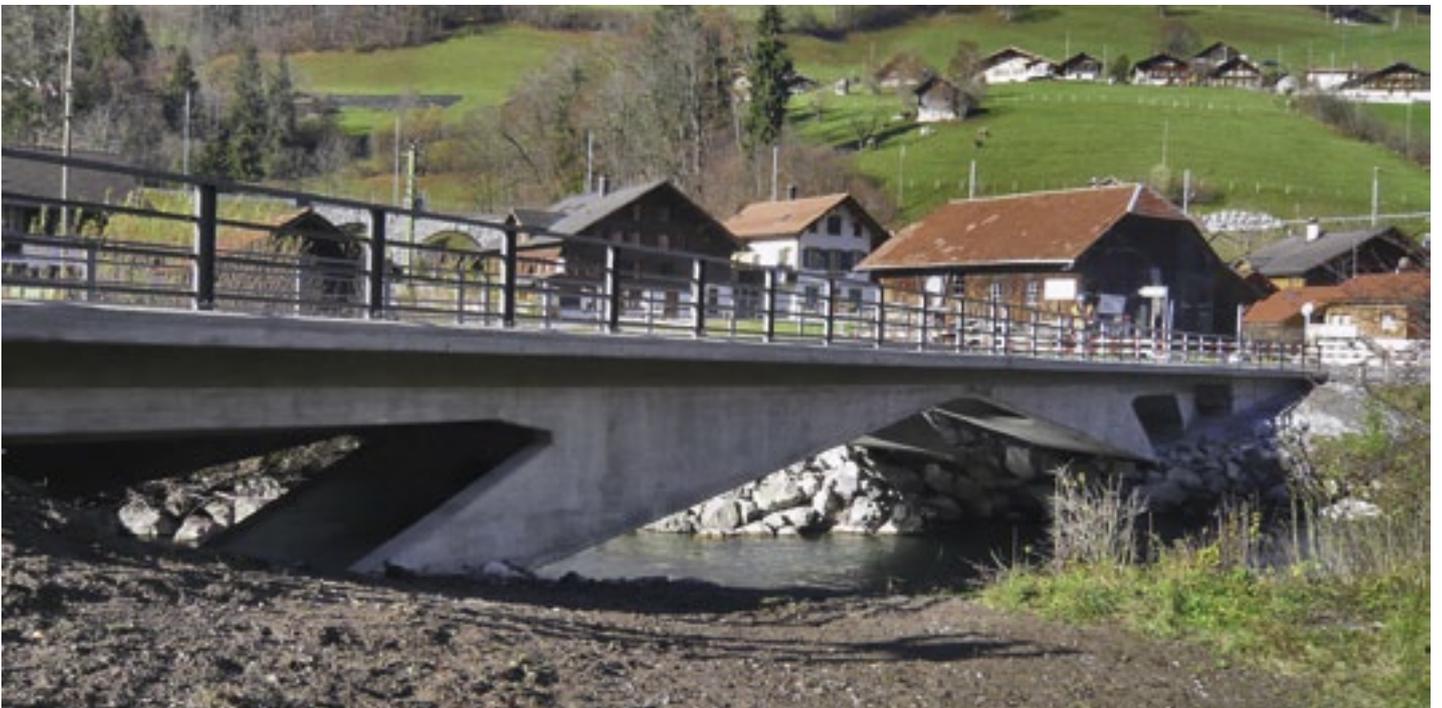
02 Die instand gesetzte Brücke. Mit dem Pfeilhöhe/ Spannweite-Verhältnis von nur 1:13.6 ist der Zwillingskastenträger der flachste Kastenträger Maillarts (Stützweite: 32 m, Breite inkl. Auskragungen: 8.30 m, Pfeilhöhe: 2.35 m) (Fotos: Diggelmann + Partner)

Maillart wählte für diese schiefwinklige Überquerung der Simme zwei in Längsrichtung verschobene, konisch verlaufende Kastenträger, die er stark vereinfacht hat: Der Bogen ist nur theoretisch vorhanden, er ist effektiv aufgelöst in gerade Linien. Die Zwillingsbrücken sind mit einer Spannweite von 32 m ausgeführt und tragen je eine Fahrspur. Eine ist – nach Norm SIA 112 (1935) – jeweils für zwei hintereinanderstehende Lastwagen von je 13t plus eine verteilte Last von 440 kg/m^2 dimensioniert.

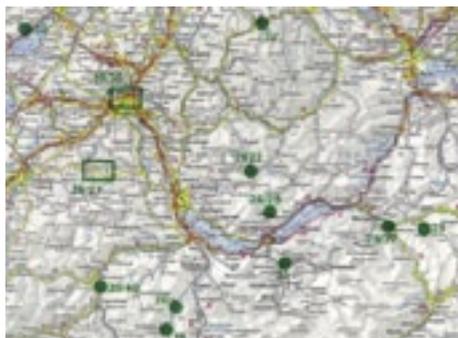
03 Übersicht erhaltener Maillart-Brücken im Kanton Bern:

- 16: Lorrainebrücke, Bern (1928–30)
 - 19: Spittelbrücke, Adelboden (1930)
 - 20: Ladholz, Engstligen (1930)
 - 21: Hombach, Schangnau (1931, abgebrochen)
 - 22: Luterstalden, Schangnau (1931, abgebrochen)
 - 23: Triftwasser, Nessenthal (1932)
 - 24: Traubachbrücke, Habkern (1932)
 - 25: Bohlbachbrücke, Habkern (1932)
 - 26: Rossgraben, Schwarzenburg (1932)
 - 27: Schwandbach, Schwarzenburg (1933)
 - 29: Aarebrücke, Innertkirchen (1934, abgebrochen)
 - 32: Strassenüberführung BLS Huttwil (1935)
 - 33: Twannbrücke, Twann (1936)
 - 35: Gündlischwandbrücke, Zweilütschinen (1937, abgebrochen)
 - 36: Weissensteinstrasse, Bern (1936)
 - 37: Wylerbrücke, Innertkirchen (1937)
 - 39: Laubeggbrücke, Boltigen (1939)
 - 40: Garstattbrücke, Boltigen (1939)
- Die Brücken Nrn. 16, 19, 24, 25, 32, 37, 39 und 40 bearbeiteten Diggelmann + Partner
(Karte: TFB Wildegg)

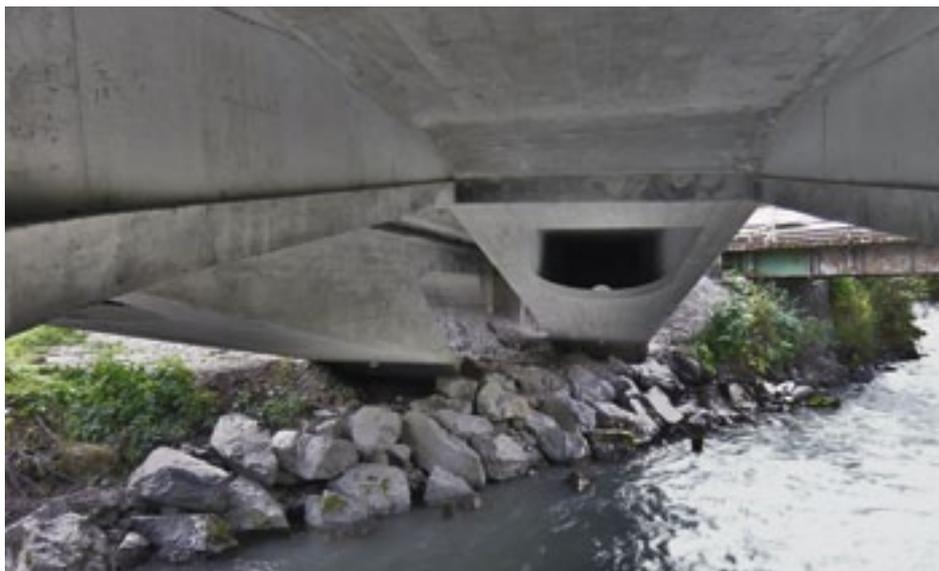
04

- 04** Untersicht der Garstattbrücke mit den verstärkten Kastenträger-Innenwänden
05 Die verstärkte Brücke mit der sichtbaren Einspannung der Endlängsträger im Widerlager
06 Lastabtrag vor der Verstärkung
07 Lastabtrag nach der Verstärkung
 (Fotos und Skizzen: Diggelmann + Partner)

Die Ingenieure sahen Verstärkungen vor, die aufgrund der technischen Randbedingungen erforderlich waren und die die Denkmalpflege gleichzeitig als die schonendsten erachteten. Alle Verstärkungsmassnahmen wurden dabei gemäss den Neubaunormen SIA 260 ff. bemessen. Ursprünglich trug ausschliesslich der flache Dreigelenkbogen die Lasten in den kiesigen Baugrund ab (Abb. 6). Die Kämpfergelenke wurden so unter den aktuellen Lasten überbeansprucht. Durch eine unsichtbare, innenseitige Verstärkung der Kastenwände (Abb. 4) und die sichtbare Verstärkung der Endlängsträger sowie deren Einspannung im Widerlager konnten die Kämpferbereiche entlastet werden (Abb. 5 und 7). Ihre Querkraftbeanspruchung reduzierte sich so weit, dass die intakten, filigranen Kämpfergelenke belassen werden konnten. Mikropfähle stellen ausserdem sicher, dass sich unter den Fundamenten keine klaffende Fuge einstellt. Die nur 16 cm starke Fahrbahnplatte wurde um 8 cm aufbetoniert und mit neuen Konsolen versehen, die die gleichen Proportionen aufweisen wie die ursprünglichen. Die relativ gut erhaltenen Seitenwände wurden lokal instand gesetzt und hydrophobiert. Hingegen mussten die korrodierten Untersichten grossflächig abgetragen und mittels Spritzmörtel reprofiliert werden.
