Eine Schule als Gesamtkunstwerk

Grundschule Rolandstraße in Düsseldorf

Ein Juwel der Nachkriegsarchitektur ist die Grundschule Rolandstraße in Düsseldorf. Paul Schneider-Esleben hatte hier gemeinsam mit ZERO-Künstlern ein Gesamtkunstwerk geschaffen, das in den vergangenen Jahren allerdings unbeachtet vor sich hin dämmerte. Legner und van Ooyen Architekten haben die Schule von 1961 nun mit viel Einfühlungsvermögen modernisiert.

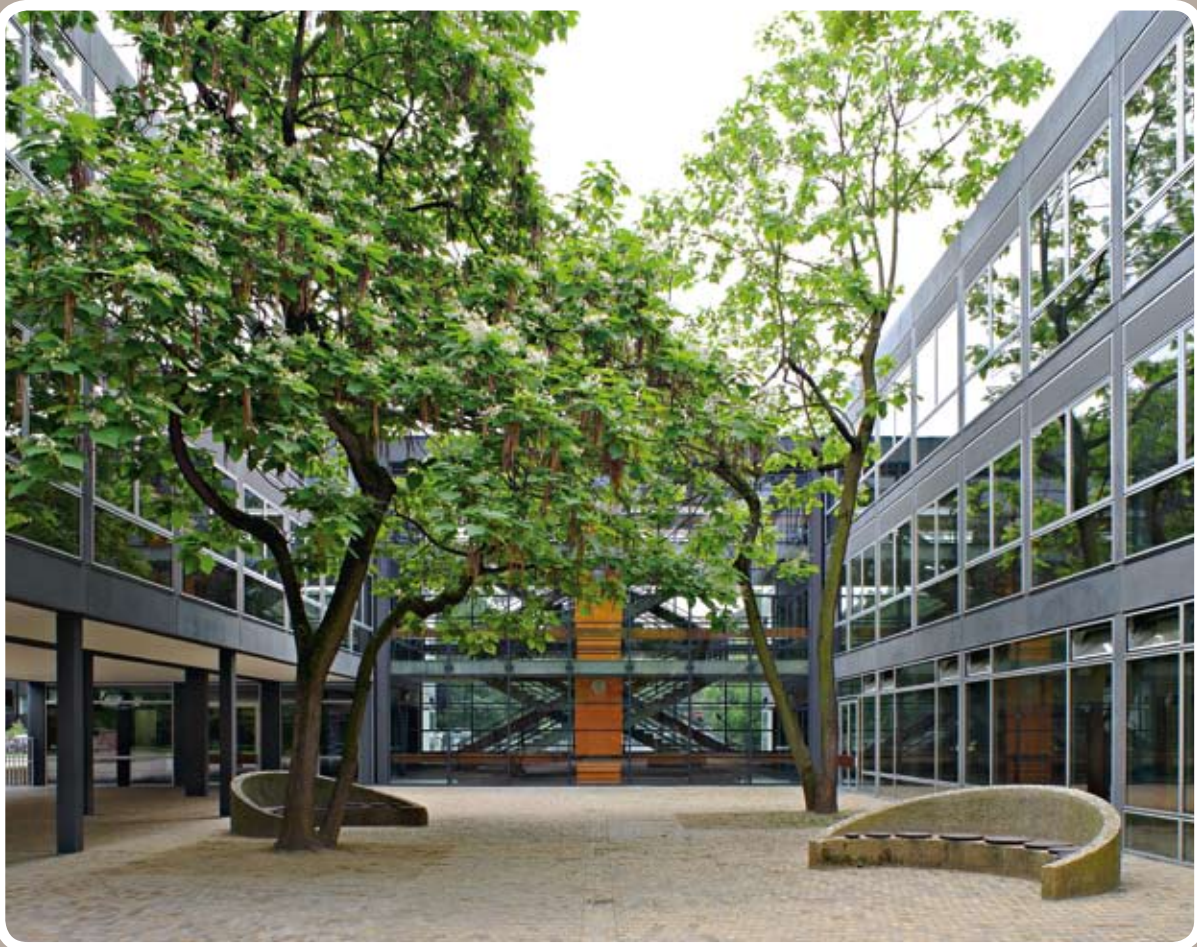
- ↑ 01 Unsichtbarer Wandel: Die neue Fassade lässt auf den ersten Blick kaum Unterschiede zum Original erkennen.
- 02 Energieschleuder: Beim Bau der Schule im Jahr 1961 lag selbst die erste Wärmeschutzverordnung von 1977 noch in weiter Ferne.

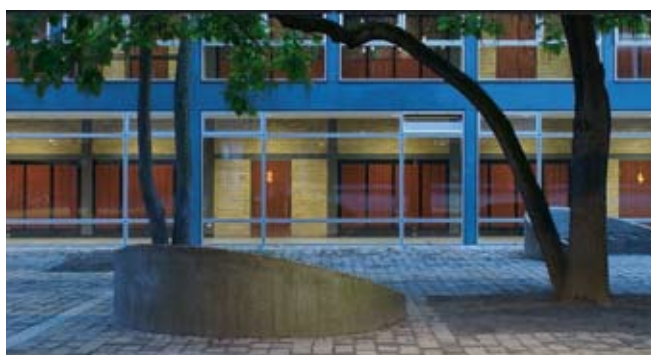
- ← 03 Öffnung nach innen: Die ehemals geschlossenen Brüstungsbereiche der dem Innenhof zugewandten Flure sind heute verglast.
- 04 Als wäre nichts geschehen: Die Ostfassade der Grundschule nach ihrer Fertigstellung in den Sechzigerjahren...
- ↓ 05 ... und nach der Modernisierung durch Legner und van Ooyen. Der überdachte Gang führt zur Sporthalle.

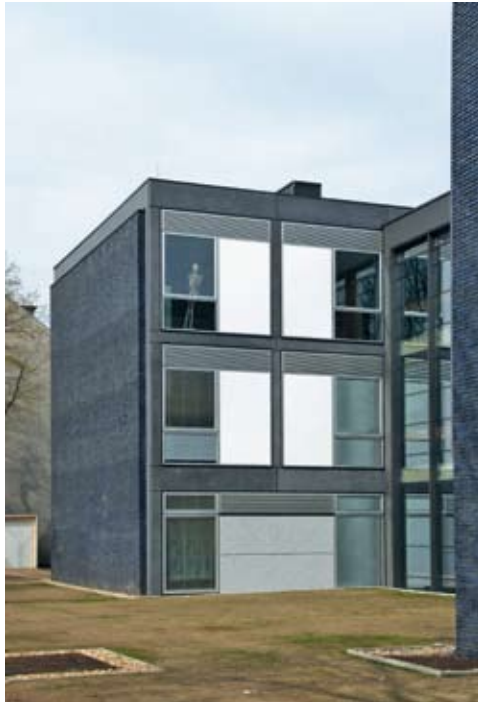
Früher leiteten Speier das 06 ←
Regenwasser von den
Dächern der Klassenraum-
trakte auf die Treppenhaus-
bereiche ab; heute werden
die Gebäudeteile separat
entwässert.
Ein Klassenraum während 07 ↘
der Modernisierung: Die Pri-
märkonstruktion musste fast
vollständig freigelegt werden.

Die Entwässerung der beiden Klassentrakte erfolgte ursprünglich über Speier auf die Dächer der Treppenhäuser. Die Dacheinläufe und Fallrohre mit einer Nennweite von DN 70 befanden sich in den Ecken der Treppenhäuser. Diese Entwässerung war für die anfallenden Wassermengen zu gering dimensioniert, zudem verursachte das mangelhaft ausgeführte Gefälle großflächige Pfützen und Schäden an der Dachhaut. Der Dachaufbau wurde daher komplett abgetragen und neu gestaltet. Die Dächer des Klassenraumtraktes und des Treppenhauses werden jetzt separat entwässert, die Fallrohre befinden sich in der klassenraumseitigen Schrankwandkonstruktion, beziehungsweise in den Stützen am Übergang der beiden Trakte.

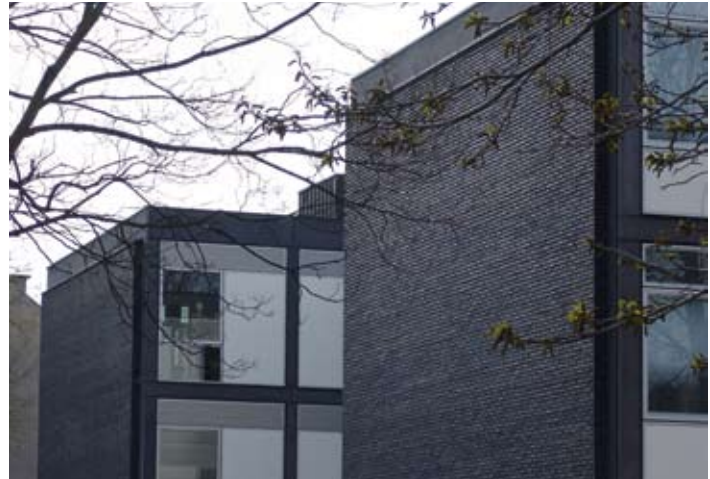
Die Stirnseiten aus blau glasierten Klinkern 08 →
 konnten sichtbar bleiben, weil sich die
 notwendige Dämmung in einen vorhan-
 denen Hohlraum einbringen ließ.
 09 →
 Erst aus der Nähe erkennt man feine Unter-
 schiede zur Originalfassade: Die Fugen
 zwischen den Fertigteilen zeigen, dass
 Decken und Pfeiler verkleidet wurden, ein
 Lamellenraffstore im Scheibenzwischen-
 raum löst unauffällig das Überhitzungs-
 problem und das Buchstabenornament
 der Brüstungsplatten interpretiert die alte
 Waschbetonoptik neu.

An den Stirnseiten der beiden Klassentrakte fanden und finden sich Vorsatzschalen aus blau glasierten Klinkersteinen. Zur Verbesserung des Wärmeschutzes wurde der Luftraum zwischen Verblendung und Stahlbetonwand mit einer hydrophobierten Mineralfaserdämmung ausgeblasen. Die Klinkerfassade blieb dabei unberührt, da die Planer den Dämmstoff über eine temporäre Öffnung von oben einbrachten.

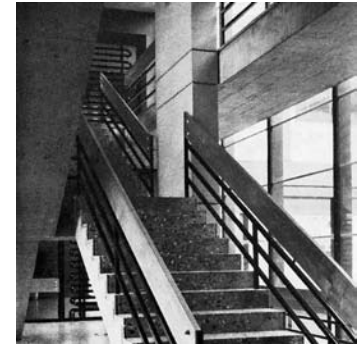
So einfach war das früher: Die Glasscheiben des Treppenhauses klemmten zwischen den außen liegenden Fertigbetonstützen und einer Eternitplatte. 10 ↑
