FEHLSTELLUNG AUSGLEICHEN

Ein Gebäude, das im Permafrost errichtet wird, ist gezwungen, die Bewegungen des Untergrunds mitzumachen. Grosse Verformungen sind die Folge. Am Pardatschgrat im österreichischen Ischgl wurden zwei zu starre Vorgängerbauten abgebrochen, bevor mit einer Dreipunktlagerung eine dauerhaft zufriedenstellende Lösung für das Bergrestaurant gefunden wurde.

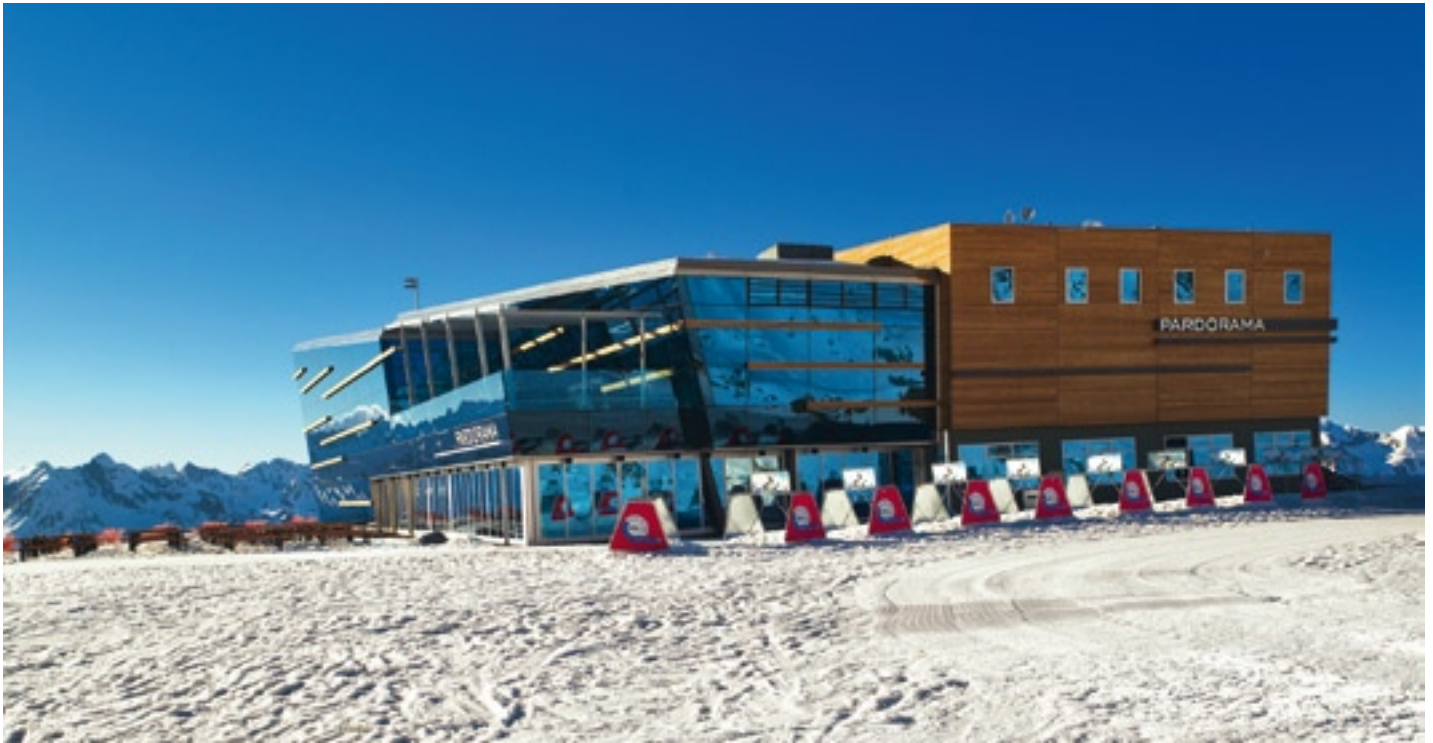
01 Die beiden Gebäudeteile des Pardoramas werden mit einer 30 cm breiten Dilatationsfuge voneinander getrennt

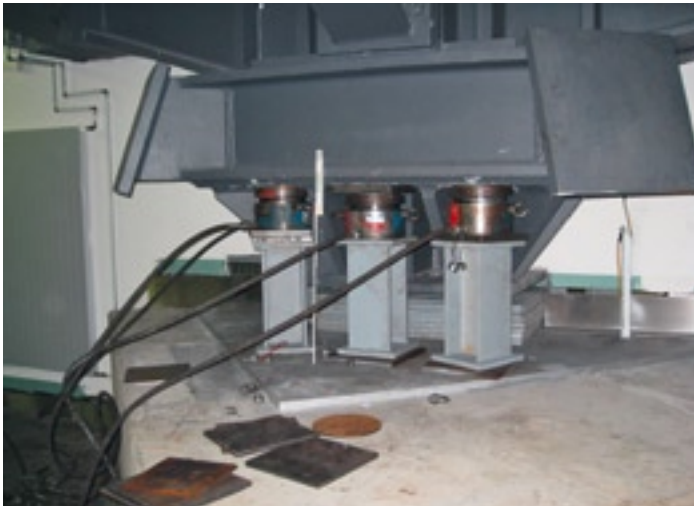
02

02+03 Mit der Hydraulikvorrichtung im Untergeschoss werden die drei Auflagepunkte jährlich wieder ausgerichtet und mit Stahlplatten unterlegt
