## Innenhof NÖ Versicherung

Neue Herrngasse 10  
3100 St. Pölten, Österreich

### Innenhofgestaltung NÖ Versicherung

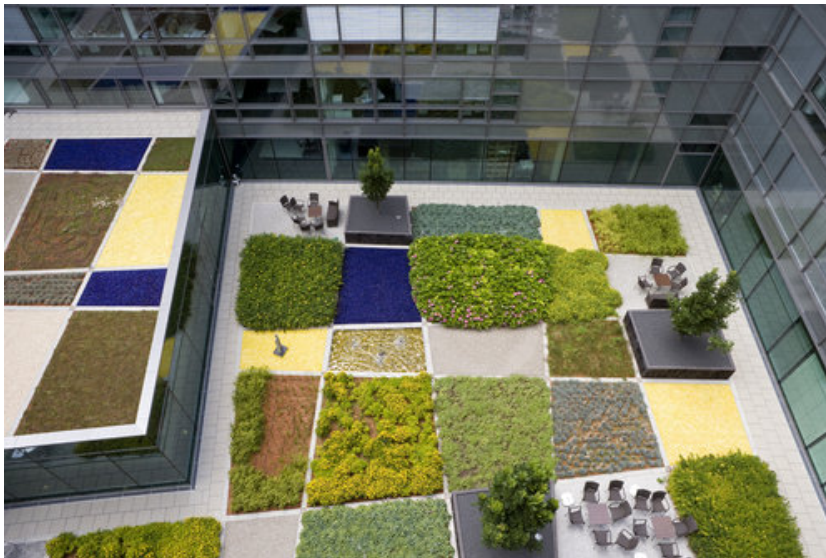
Ausgehend von der Linienführung der Gebäudekanten ergibt sich ein Raster aus Gestaltungsmodulen, die entsprechend den Firmenfarben gelb und blau bespielt werden.

Die einzelnen Flächen werden durch 20 cm breite Betonbänder getrennt.

Der umlaufende Weg aus Betonplatten gibt dem bunten Bild einen Rahmen und dient als Wartungsfläche zur Reinigung der Glasfassade.
