Markthaus

Oberösterreich, Österreich

ARCHITEKTUR
MOSER UND HAGER

FERTIGSTELLUNG
2021

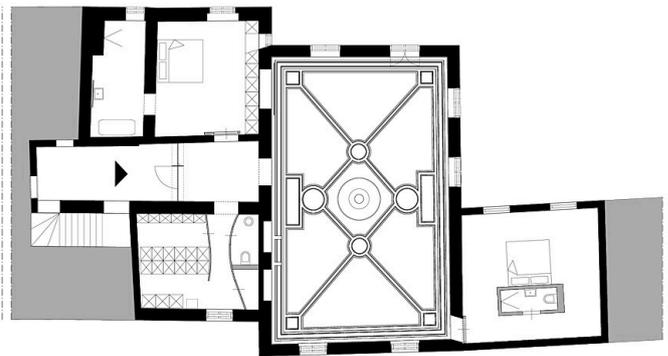
GRUNDRISS M 1:100

Grundriss

2018 wurde etwa die Hälfte des Gebäudes kernsaniert. Der Saal mit seinen umliegenden Räumen wurde für private Wohnzwecke adaptiert. Die Grundrisse im Obergeschoß wurden in starker Rückbesinnung auf die ursprüngliche Anlage wiederhergestellt. Gewölbe, Bögen, Böden und alte Wandöffnungen wurden komplett rückgeführt. Eine Untersuchung der Putzschichten ließ Wand- und Deckenmalereien aus dem Neobarock erkennen, die freigelegt und fachgerecht restauriert werden konnten.
