## Sanierung Volksschule Bruckmühl

Schulstraße 1

4901 Ottang am Hausruck, Österreich

### DATENBLATT

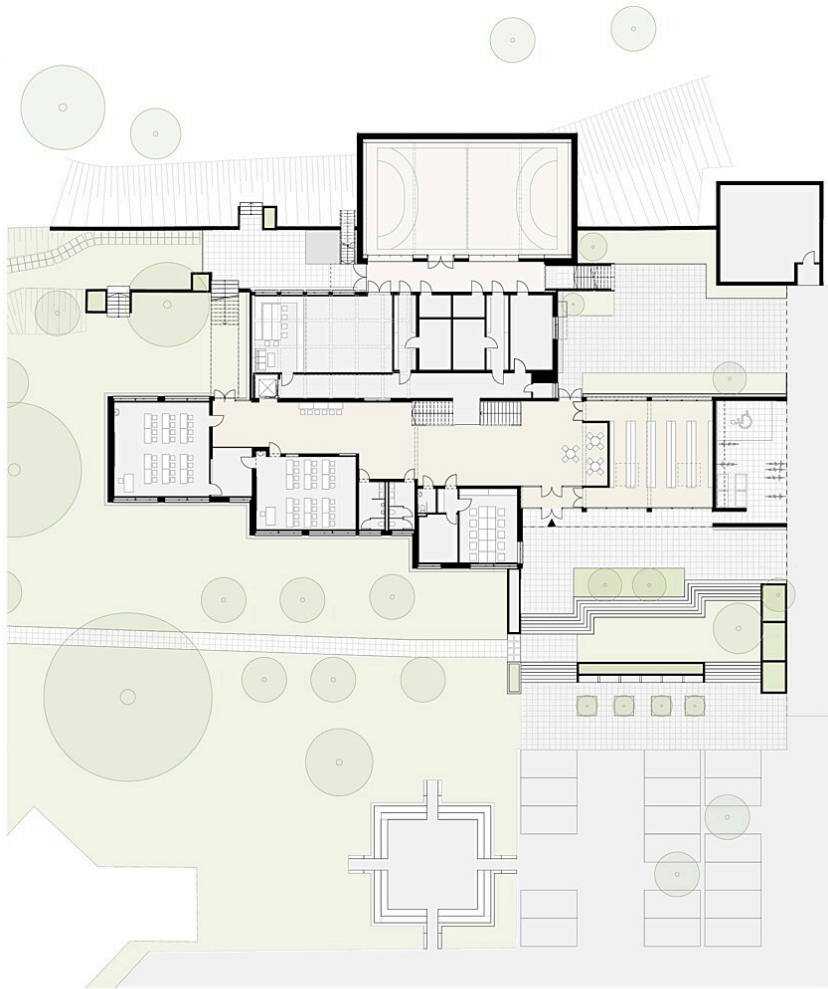
Grundriss EG

GRUNDRISS ERDGESCHOSS

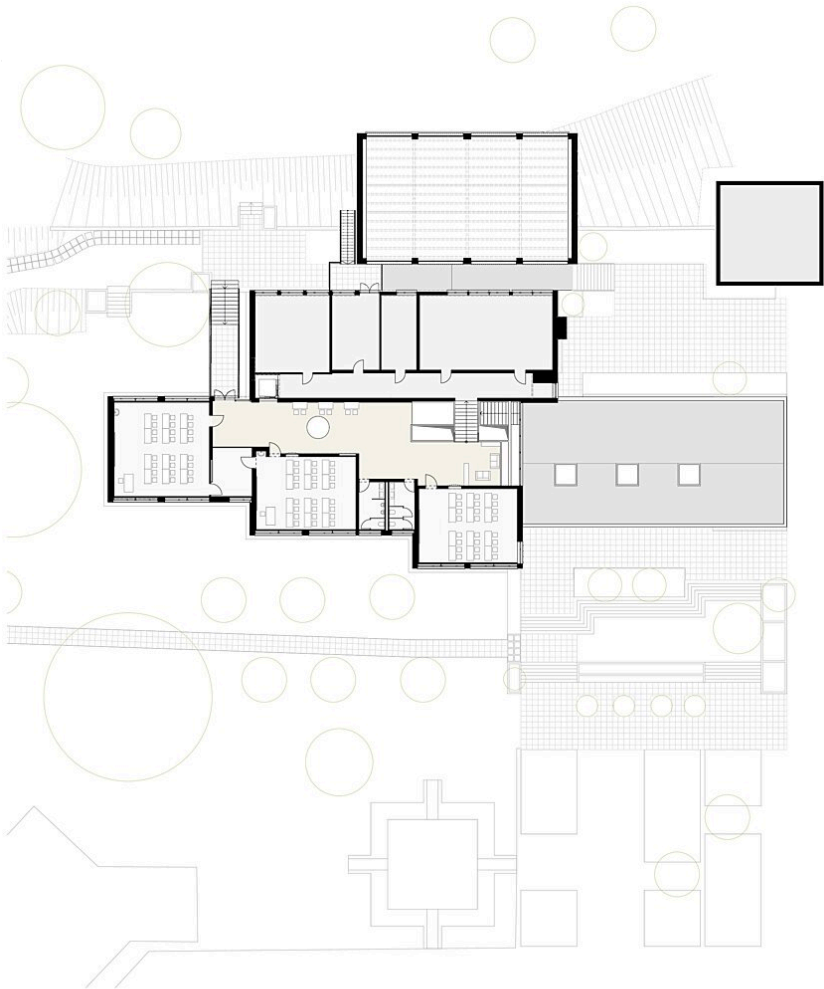
Grundriss OG

GRUNDRISS OBERGESCHOSS

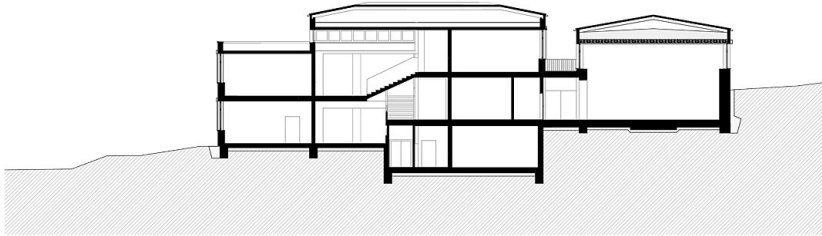
Schnitte

SCHNITT | 1:200

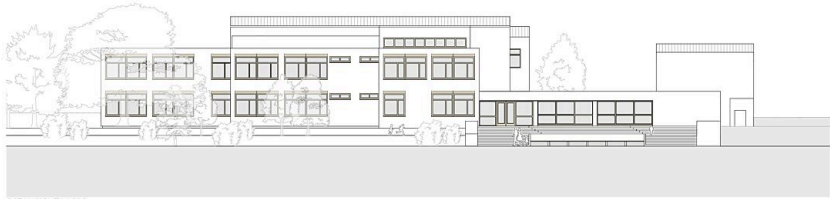
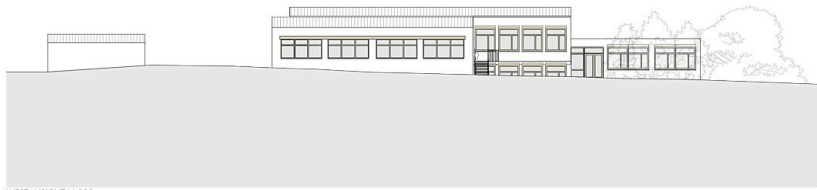
Ansichten Ost West

OSTANSICHT | 1:200

WESTANSICHT | 1:200
