## Gemeindehaus Karrösten

Karrösten Nr. 66  
6460 Karrösten, Österreich

### Umbau und Sanierung Gemeindehaus Karrösten

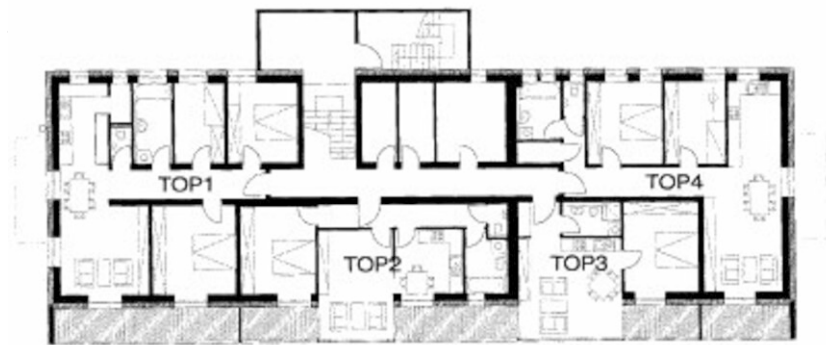
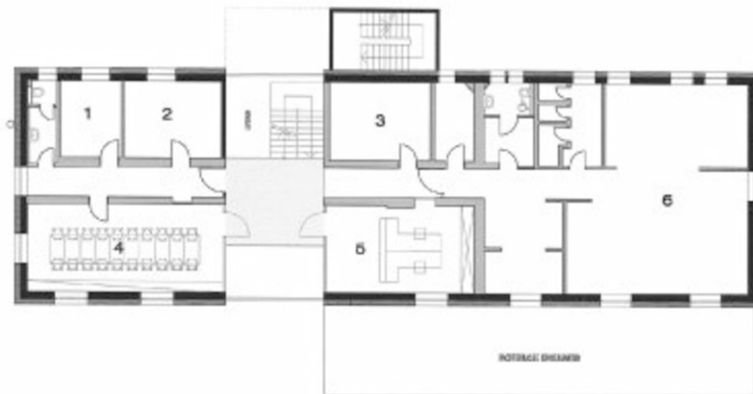
Grundriss OG1, OG2

- 1 ARCHIV
- 2 RESERVE
- 3 GRUPPENRAUM
- 4 SITZUNGSSAAL
- 5 ÖKOZENTRUM
- 6 KINDERGARTEN BESTAND
