## Caritas Betreuungszentrum „Gruff“

Barnabitingasse 14  
1060 Wien, Österreich

ARCHITEKTUR  
**Trimmel Wall Architekten**

### Caritas Tageszentrum „Gruff“

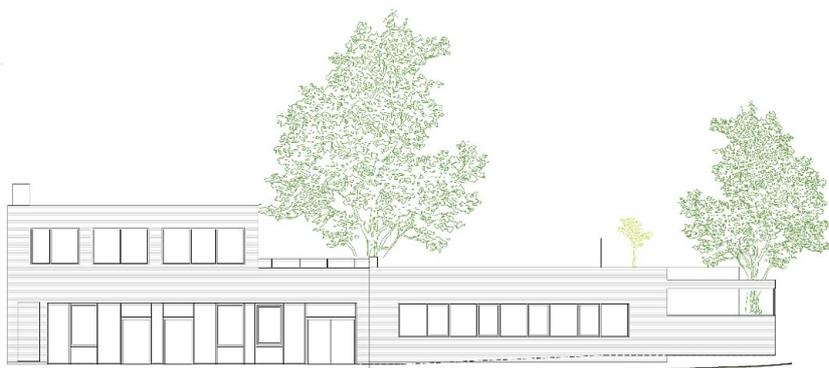
HOFANSICHT

Hofansicht
