Im Zuge des Dorferneuerungsprojektes Kirchenpark wurden mehrere landschaftsplanerische Maßnahmen umgesetzt. Dazu gehören ein adaptiertes Wegenetz, eine neue Treppenanlage, zeitgemäße Möblierungselemente, ein Wasserbecken sowie ein neues Beleuchtungskonzept.

## Kirchenpark

Rathausplatz 1  
7203 Wiesen, Österreich

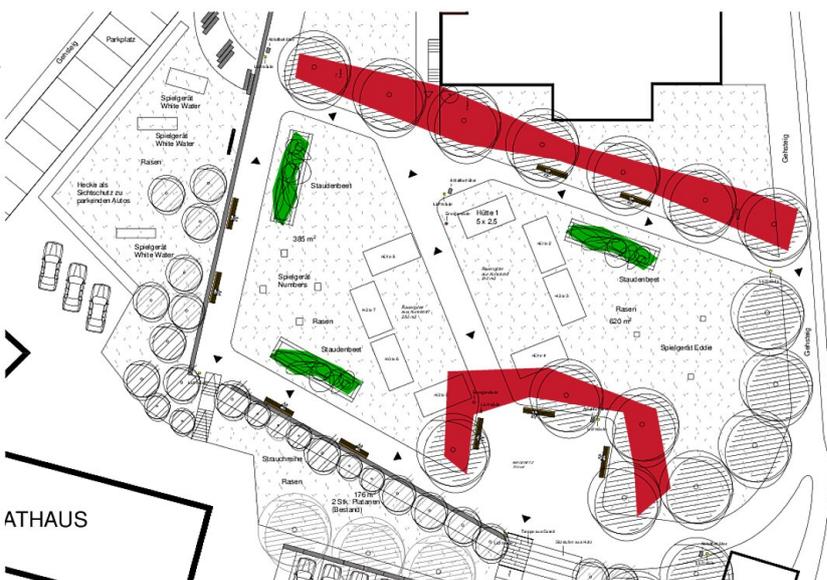
### Kirchenplatz- Baumraum

Die Hauptbaumarten sind Edelkastanien (*Castanea sativa*) und Manna-Eschen (*Fraxinus ornus*). Beide Arten sind Charakterarten der pannonischen Region und sollen – neben der raumbildenden Wirkung – auf die regionalen floralen
