## Kinderhaus Hittisau

Platz 343  
6952 Hittisau, Österreich

ARCHITEKTUR  
**NONA Architektinnen**

Maßnahme: Revitalisierung  
 Funktion: Bildung

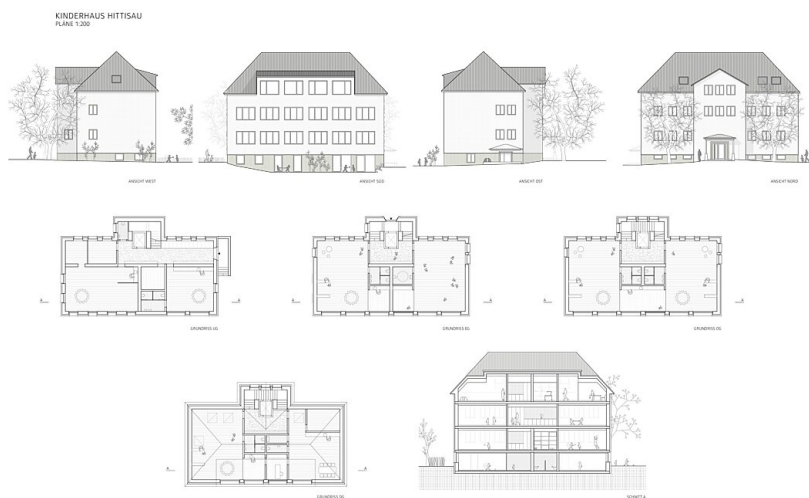
Grundrisse, Ansichten, Schnitt

Grundrißstruktur alt

Grundrißstruktur neu

Bestand

Stattdessen wurde das Dachgeschoß durch Erneuerung, Anhebung und Dämmung des Daches für einen weiteren Gruppenraum, für Verwaltung und Besprechungsräume vollwertig nutzbar. Die Struktur im Inneren wurde insgesamt neu geordnet und klar eingeteilt, sodass ein Grundriss über alle Geschosse zur Anwendung kommen konnte. Das zentral gelegene Stiegenhaus mit barrierefreiem Zugang geht in die gemeinsam genutzten Garderobenbereiche über. Die so eingesparten Flächen kommen den nunmehr von Nord nach Süd durchgesteckten Gruppenräumen zugute. Die kompakt gehaltene Versorgungszone enthält die nötige Infrastruktur und ermöglicht gruppenübergreifende Aktivitäten genauso wie die Arbeit in Kleingruppen. Der Spielplatz im Süden bietet direkten Zugang ins Freie. Bewegungsräume, Küchen, neu geschaffene Verwaltung für die Pädagog:innen und einige Abstellflächen ergänzen das Raumprogramm.
