Kinderhaus Hittisau

Platz 343
6952 Hittisau, Österreich

ARCHITEKTUR
NONA Architektinnen

Maßnahme: Revitalisierung

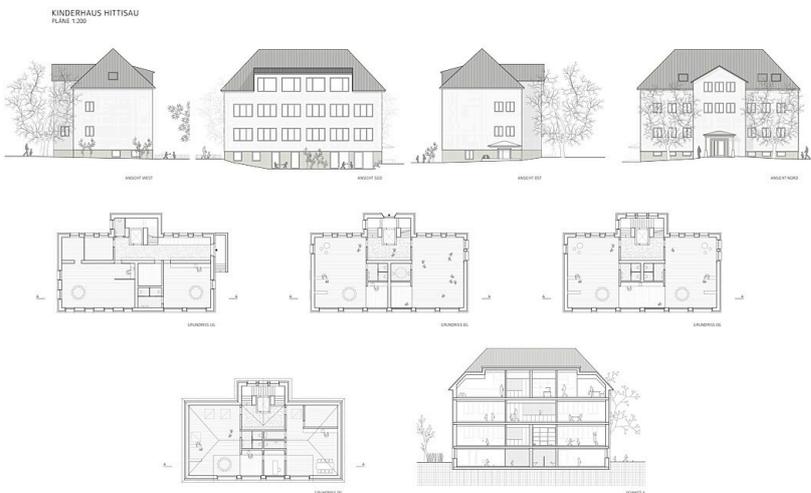
Grundrisse, Ansichten, Schnitt

Grundrißstruktur alt

Grundrißstruktur neu

Bestand

Stattdessen wurde das Dachgeschoß durch Erneuerung, Anhebung und Dämmung des Daches für einen weiteren Gruppenraum, für Verwaltung und Besprechungsräume vollwertig nutzbar. Die Struktur im Inneren wurde insgesamt neu geordnet und klar eingeteilt, sodass ein Grundriss über alle Geschosse zur Anwendung kommen konnte. Das zentral gelegene Stiegenhaus mit barrierefreiem Zugang geht in die gemeinsam genutzten Garderobengebiete über. Die so eingesparten Flächen kommen den nunmehr von Nord nach Süd durchgesteckten Gruppenräumen zugute. Die kompakt gehaltene Versorgungszone enthält die nötige Infrastruktur und ermöglicht gruppenübergreifende Aktivitäten genauso wie die Arbeit in Kleingruppen. Der Spielplatz im Süden bietet direkten Zugang ins Freie. Bewegungsräume, Küchen, neu geschaffene Verwaltung für die Pädagog:innen und einige Abstellflächen ergänzen das Raumprogramm.
