Strandbad Lochau

Lindauer Straße 1
6911 Lochau, Österreich

ARCHITEKTUR
Innauer Matt Architekten

DATENBLATT

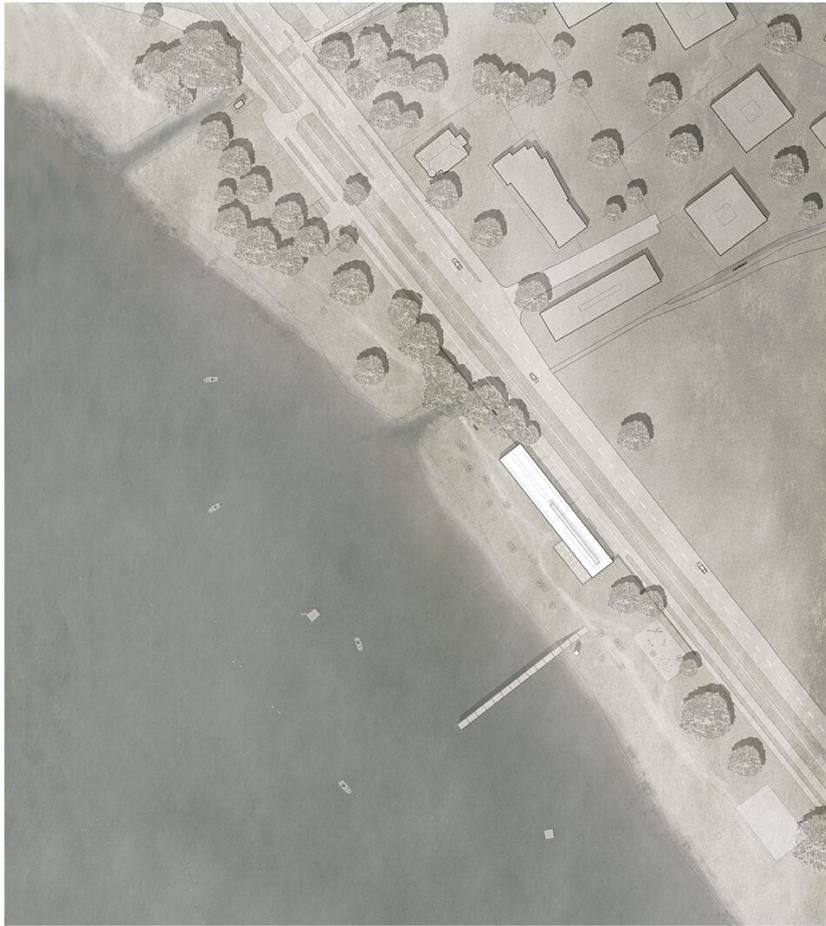
Lageplan

Das Strandbad Lochau ist ein sommerlicher Hot Spot erster Güte. Es liegt an der Lindauerstraße zwischen dem Bodenseeufer im Südwesten und der Landschaft im Nordosten, genauer: dem Seeparkquartier, der Einmündung des Kugelbeerbachs und freiem Feld. Das Strandbad ist per Auto, Schnellbahn, Radweg und Gehsteig optimal erschlossen und hochfrequentiert. Sommerliche Badefreuden erfordern Infrastruktur – für diese Bauaufgabe wurde ein Wettbewerb ausgeschrieben. Innauer Matt siegten mit einem eleganten, eingeschößigen Baukörper aus Holz.

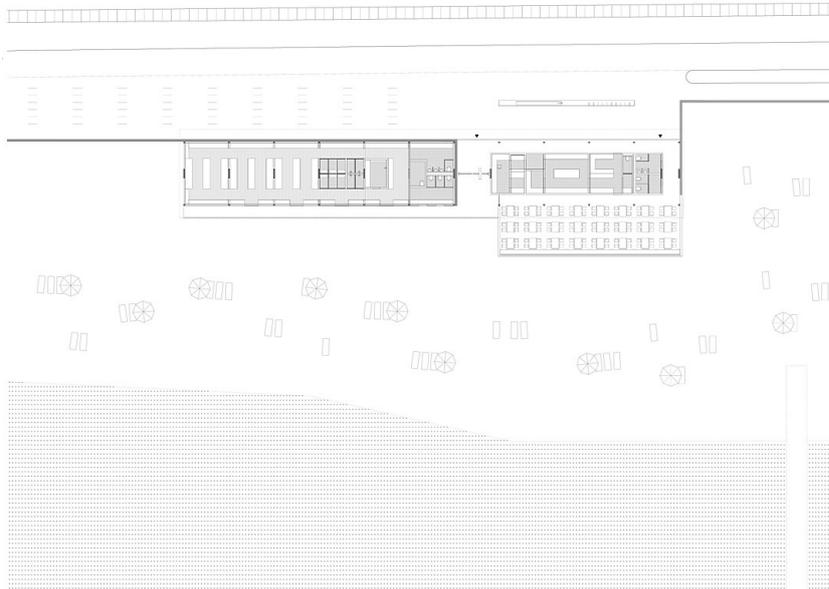
Grundriss

Ein weit auskragendes, schmales Flachdach signalisiert Dynamik und Leichtigkeit, der elegante Schriftzug „Strandbad Lochau“ ist objekthaft auf dem Stahlgewebe des schmalen, kompakten Volumens am Dach aufgebracht, das souverän die gesamte Technik fasst. Es bildet am oberen Rand auf der nordwestlichen Seite des Baukörpers das optische Pendant zur Wandscheibe aus Sichtbeton, die von Südwesten her entlang des Rad- und Gehwegs zum Eingang hinführt. Er liegt am Durchgang mit Drehkreuz zur Liegewiese. Südwestlich davon befindet sich das Lokal des Bades – straßenseitig an der Arkade witterungsgeschützt zurückgerückt. Seeseitig ist ihm eine große Sonnenterrasse vorgelagert. Sie ist barrierefrei zugänglich. Nordöstlich, an der anderen Seite des Eingangs, reihen sich Umkleide-, Nass- und Spindbereiche kompakt aneinander. Kurze Wege und gute Orientierung prägen diesen Kernbereich der Badeinfrastruktur.
