## Meierhof Pötttsching

Hauptstraße 1  
7033 Pötttsching, Österreich

SAMMLUNG

**ARCHITEKTUR RAUMBURGENLAND**

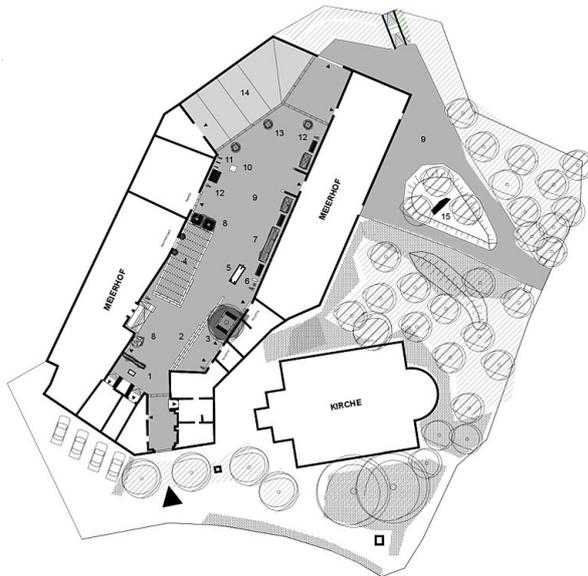
Lageplan

- 1 Pflanzenbecken aus gestocktem Ortbeton
- 2 Stufenanlage mit Granitblockstein
- 3 Kastanienbaum mit zwei Sitzbänken
- 4 Terrasse mit Betonsteinen
- 5 Wasserbecken aus gestocktem Ortbeton
- 6 Möbel, Energieäule und Wasserspender
- 7 Stauden- und Kräuterbeet
- 8 Zierräucher
- 9 Kiesanpflasterung mit vier versch. Granitsorten
- 10 Taubenkobel
- 11 Fahrradabänder
- 12 Bepflanzung
- 13 Drei Tröge mit Olivenbäumen
- 14 Holzstöckelanker aus Eichenholz
- 15 Prant-Stein
