Revitalisierung „Alte Burg“ Bruck an der Leitha

Johngasse 1/Hainburgerstraße 8
2460 Bruck an der Leitha, Österreich

ARCHITEKTUR
BME Baumanagement

SAMMLUNG
**ORTE architekturnetzwerk
niederösterreich**

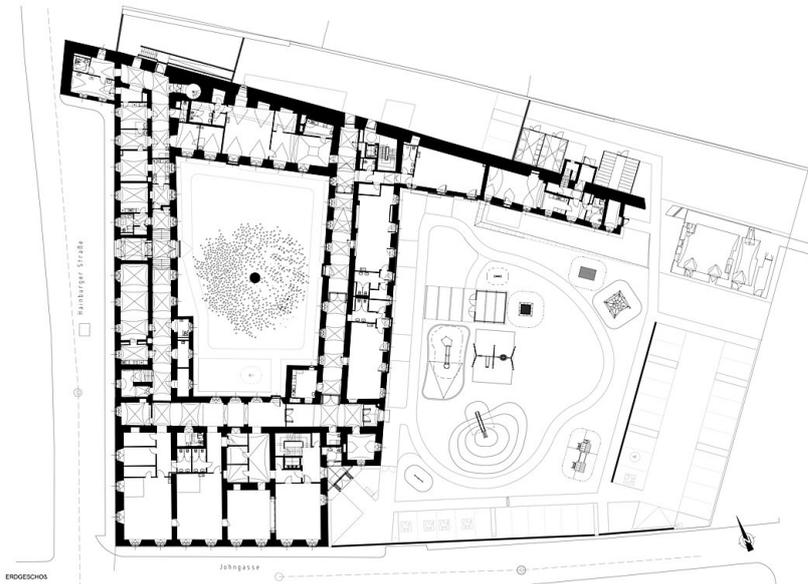
Grundriss EG

Im Erdgeschoß wurde ein Kindergarten mit vier Gruppen und eine zweigruppige Tagesbetreuungseinrichtung, sowie eine Ordination eingebaut. In Teilbereichen des Erdgeschosses sowie im 1. und 2. Obergeschoß wurden insgesamt 34 Einheiten für den Wohnheimbetrieb errichtet. Das Wohnheim erhielt einen neuen gläsernen Windfang im Eingangsbereich (ehemalige Sakristei). Um den aktuellen Anforderungen und der Barrierefreiheit zu entsprechen, wurden zwei neue Aufzüge und zwei neue Stiegenhäuser in den Bestand eingebaut, sowie alle Niveaudifferenzen durch Rampen überbrückt.

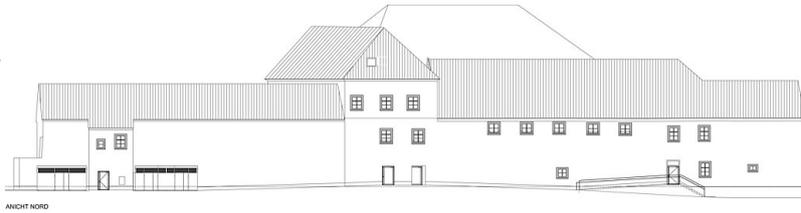
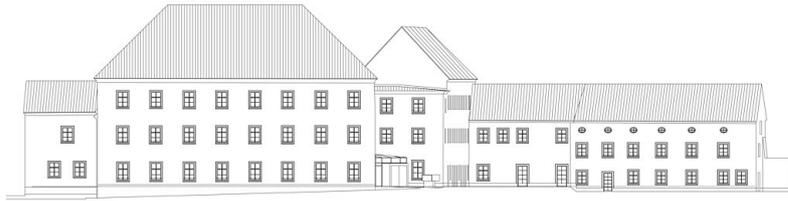
Ansichten Nord/Süd

ANSICHT NORD

ANSICHT SÜD JOHNGASSE

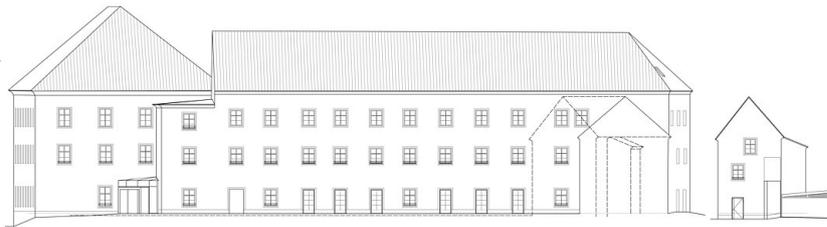
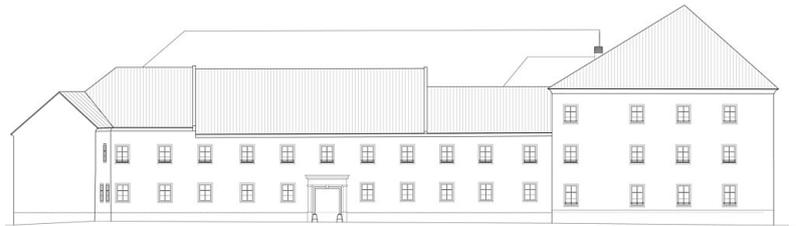
Ansichten Ost/West

ANSICHT OST

ANSICHT WEST HAINBURGERSTRASSE
