Kellhofstraße

Kellhofstraße 7a
6960 Wolfurt, Österreich

ARCHITEKTUR

Imgang Architekten

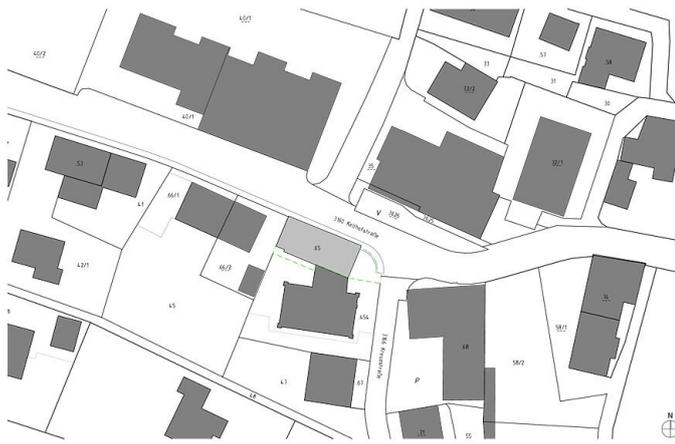
Übersichtsplan M1:500

Lageplan

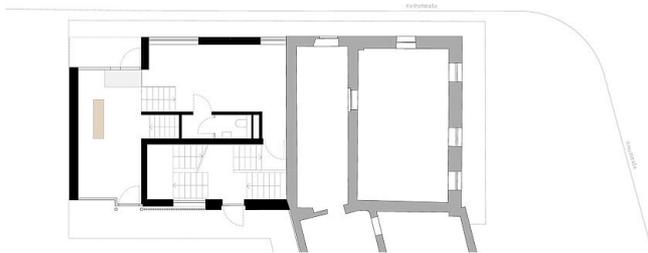
Grundriss EG M1:100

Grundriss EG

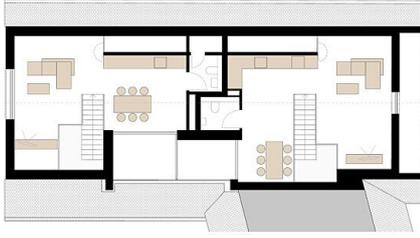
Grundriss DG M1:100

Grundriss DG

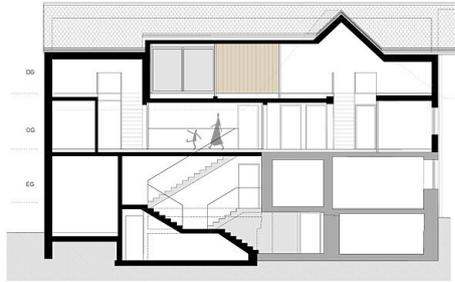
Schnitt 1 M1:100

Längsschnitt

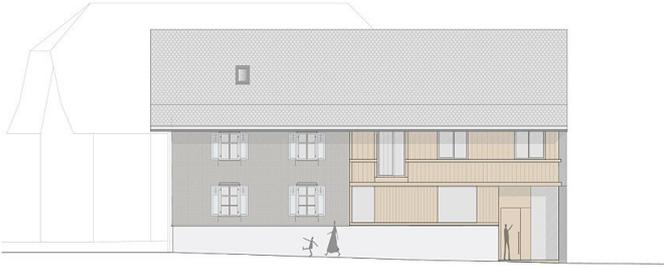
Ansicht Nord M1:100

Ansicht Nord

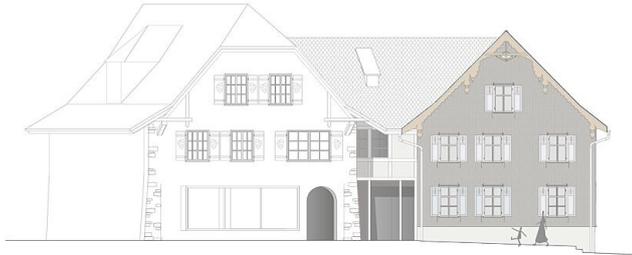
Ansicht Ost M1:100

Ansicht Ost

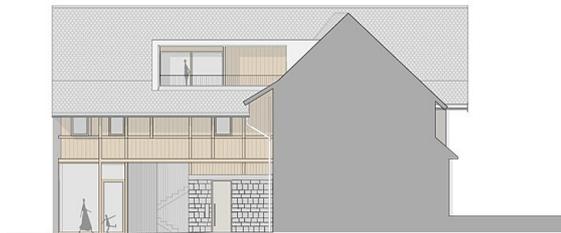
Ansicht Süd M1:100

Ansicht Süd
