## Kellhofstraße

Kellhofstraße 7a  
6960 Wolfurt, Österreich

ARCHITEKTUR  
**Imgang Architekten**

PUBLIKATIONSdatum  
**26. März 2024**

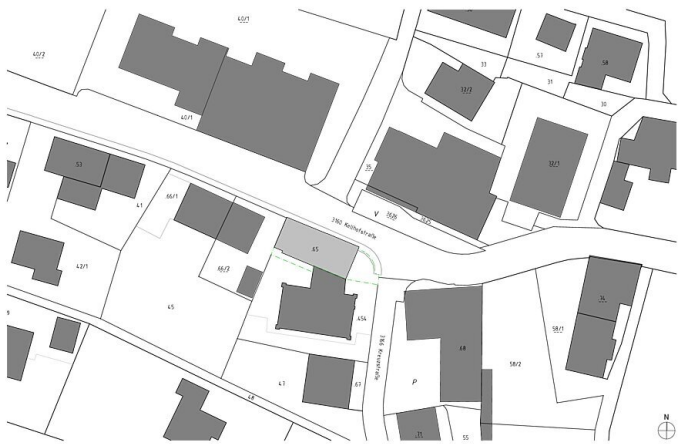
Übersichtsplan M1:500

Lageplan

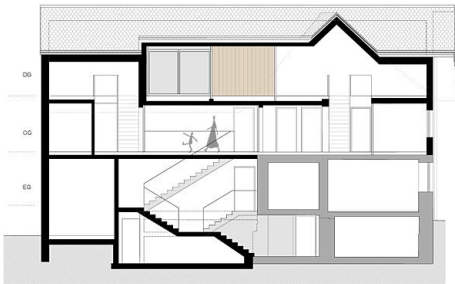
Schnitt 1 M1:100

Längsschnitt

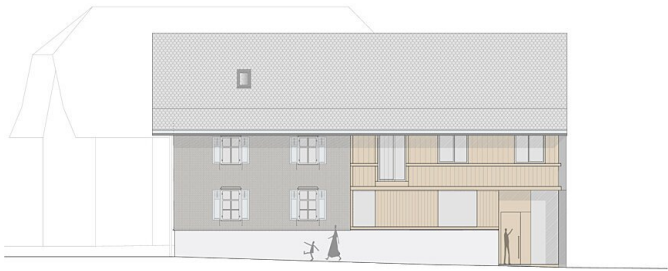
Ansicht Nord M1:100

Ansicht Nord

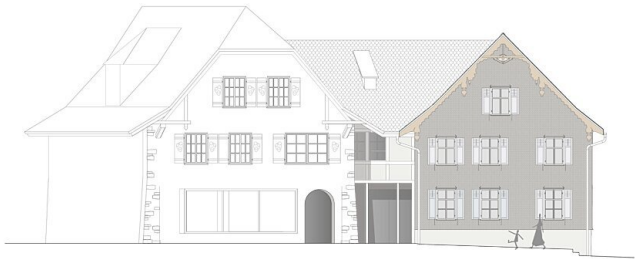
Ansicht Ost M1:100

Ansicht Ost
