Kellhofstraße

Kellhofstraße 7a
6960 Wolfurt, Österreich

Voralberger Architektur Institut

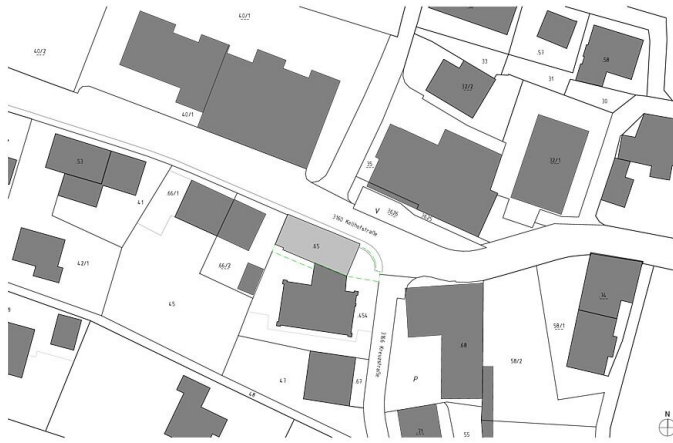
Übersichtsplan M1:500

Lageplan

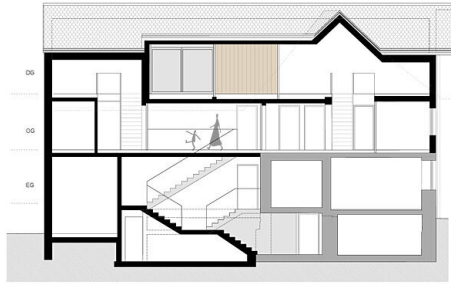
Schnitt 1 M1:100

Längsschnitt

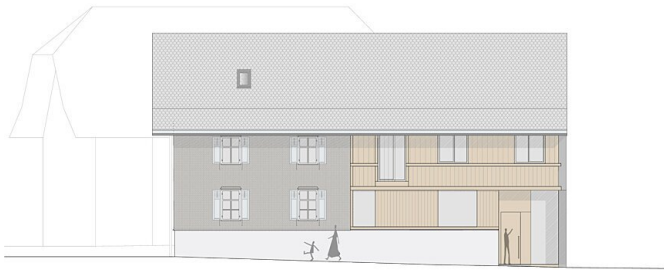
Ansicht Nord M1:100

Ansicht Nord
