SORGFÄLTIGE BERGUNG

Ein Jahrhundert lang war der Lustgarten der Hortense de Beauharnais, Königin von Holland und Mutter Napoleons III., vergessen. Im Wortsinn verschüttet, lag er unter einer dicken Decke Aushub begraben und wurde langsam von einem Wald überwachsen. Der Hinweis einer Expertin und die vereinten Anstrengungen aller Beteiligten haben dieses gartenhistorische Juwel wieder auferstehen lassen.

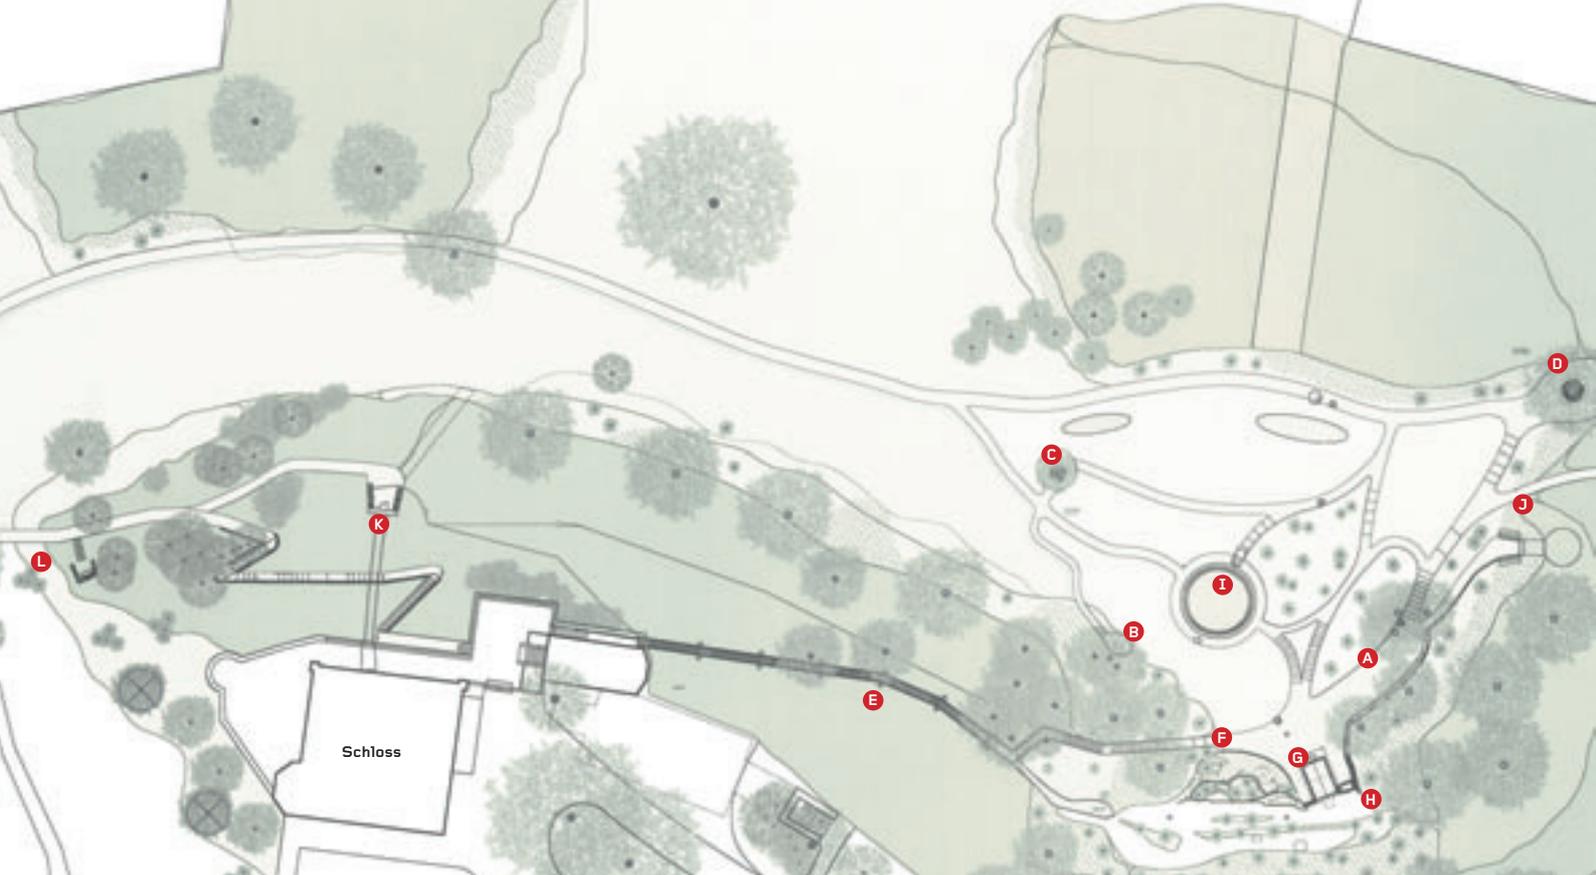
01 Plan des Parks: A Promenade, B Musikkanzel, C Rotunde, D Waldschule, E Treppe zur Kapelle, F Grotte «Eugénie», G Eremitage, H Kleine Grotte, I Springbrunnen, J Eiskeller, K Latrinestollen, L Grotte West, Mst. 1:900

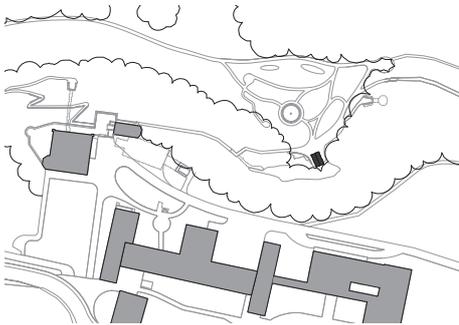
02 Situationsplan mit Schloss und Nebenbauten, Mst. 1:3500

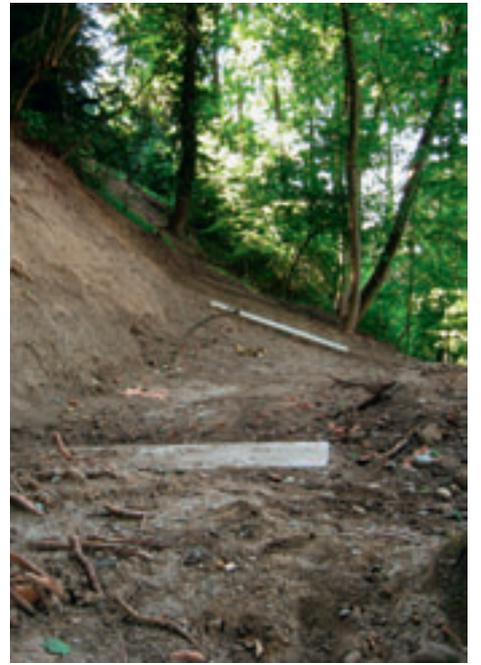
07 Trasse der Treppe mit Fundamentriegeln (Bild: Aldo Rota)

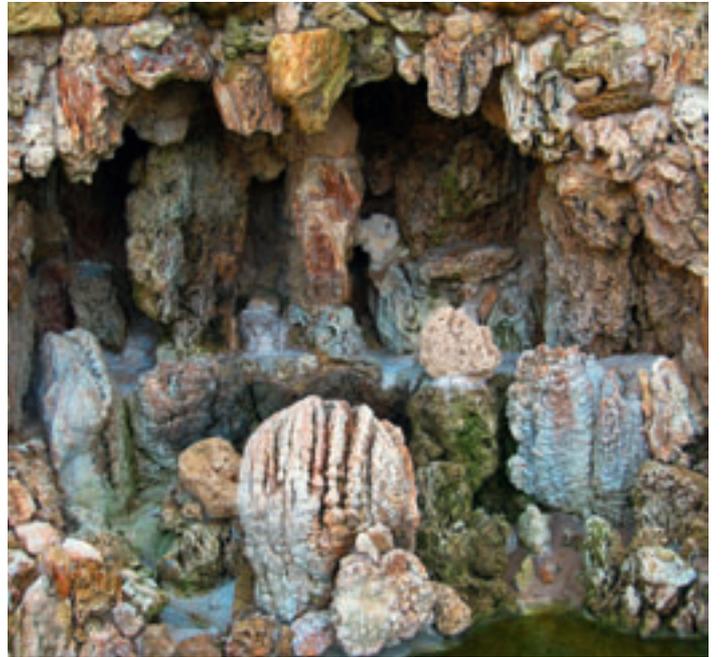
09 Detail der rekonstruierten Grotte (Bild: Aldo Rota)

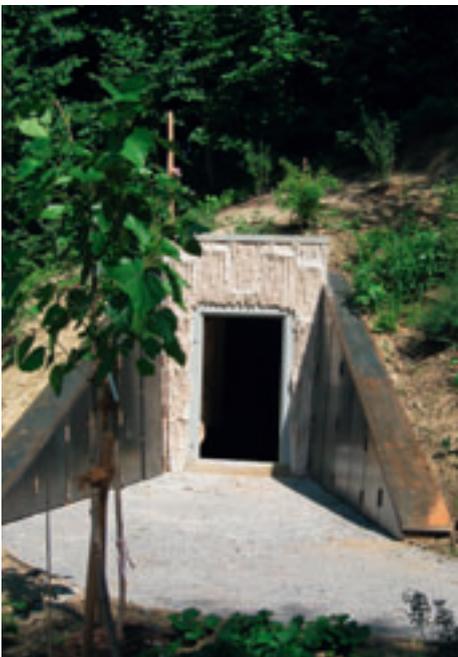
10 Eingang zum Eiskeller (Bild: Aldo Rota)

Eiskeller gehörten zu dieser Zeit zur üblichen Ausstattung eines Landhauses. Hier wurde das im Winter geschnittene Eis gelagert, das sich bis in den Spätsommer hielt. Abflussleitungen für Wasser, ein Eisenhaken über der Tür (als Aufhängung eines Flaschenzuges) und der Vergleich mit anderen Anlagen stellten sicher, dass es sich tatsächlich um einen ehemaligen Eiskeller handelt. Kaschiert wurde er als Grotte mit Tuffsteinbrocken. Dass Zugänge zu Eiskellern auch in anderen Anlagen als Tempelchen oder Grotten gestaltet wurden, ist belegt. In der Eiskammer fand sich eine originale Eisentür.

arbeiten vorgenommen. Beim Eiskeller musste ausser der Sanierung des Gewölbes der Zugang neu gebaut werden; eine Fassung mit Stahlplatten in Analogie zur noch erhaltenen Eisentür macht den zeitgenössischen Eingriff sichtbar. Das Becken des Springbrunnes musste neu gebaut werden: Entsprechend der ursprünglichen Bautechnik wurde es neu gemauert und mit der historisch belegten Asphaltenschicht abgedichtet. Auch die Speisung entspricht dem ursprünglichen Zustand, wird der Springstrahl doch von einer der vorhandenen Zisternen beim Schloss gespeist. Der fehlende Beckenrand schliesslich musste nach den historischen Abbildungen wiederhergestellt werden.

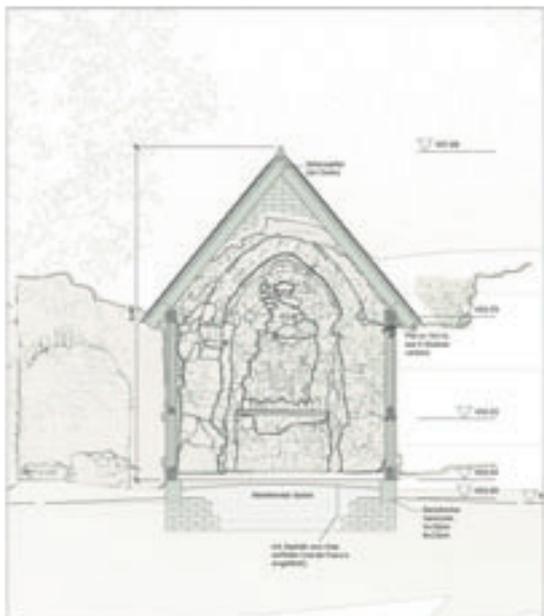
13 Querschnitt der Eremitage mit Ansicht der in Tuffstein gestalteten Apsis, Mst. 1:100

Das Eremitagehäuschen war durch die Rückwand lokalisiert und in seinen Schnittdimensionen nachweisbar. Zudem gab es eine alte Fotografie, die das Material und einzelne Details der Gestaltung erahnen liess. Nach diesem Befund entwarfen die Architekten die neue Eremitage und liessen sie als Holzständerbau in Thurgauer Eiche bauen und mit Zedernschindeln eindecken. Zu den traditionellen Zimmermannstechniken gesellte sich ein technologisches Element: die mit CNC-Frästechniken ornamentierten Paneele und Türen. Eingefräst ist ein leicht an keltische Ornamentik erinnerndes Muster, das die Flächen strukturiert und die Eremitage mit einem Hauch von Rätselhaftigkeit mystifiziert. Mit der Sanierung der Grotte wurde der Stuckateur und Gipser Stefan Meier betraut, der eine reiche Erfahrung mit der Wiederherstellung dieses in der Belle Epoque so beliebten Gartenelements hat. Für die Verkleidung beschaffte er Wasserkalke und Tuffsteinbrocken vor allem aus Slowenien. Die Grotte war ursprünglich mit Steinen aus der Hölloch-Grotte im Muothatal ausgekleidet gewesen, die heute nicht mehr zur Verfügung stehen. Angeleitet von dem einzigen erhaltenen Bild, arrangierte er die Steine in malerischen Vor- und Rücksprüngen, geschickt die Schönheiten der Volumen und Strukturen herausstellend. Dahinter speist ein System aus Wassertanks und -leitungen die Wand, die sich nach und nach bemoosen wird. Zusammen mit dem neu gepflanzten Besatz wird sich das mit einer melancholischen Färbung komponierte Bild des ausgehenden 19. Jahrhunderts wieder einstellen. Vollkommen neu musste der Steg zwischen dem Lustgarten und der Schlosskapelle formuliert werden. Hier fehlten jegliche Spuren. Nur der Plan von 1860 zeigte, dass hier einmal eine direkte Verbindung im steilen Gelände existierte.

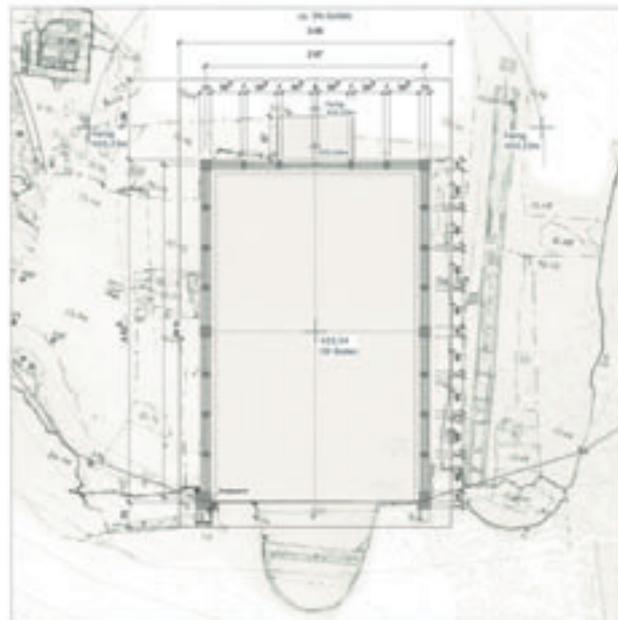
14 Grundriss der Eremitage, Mst. ca. 1:100

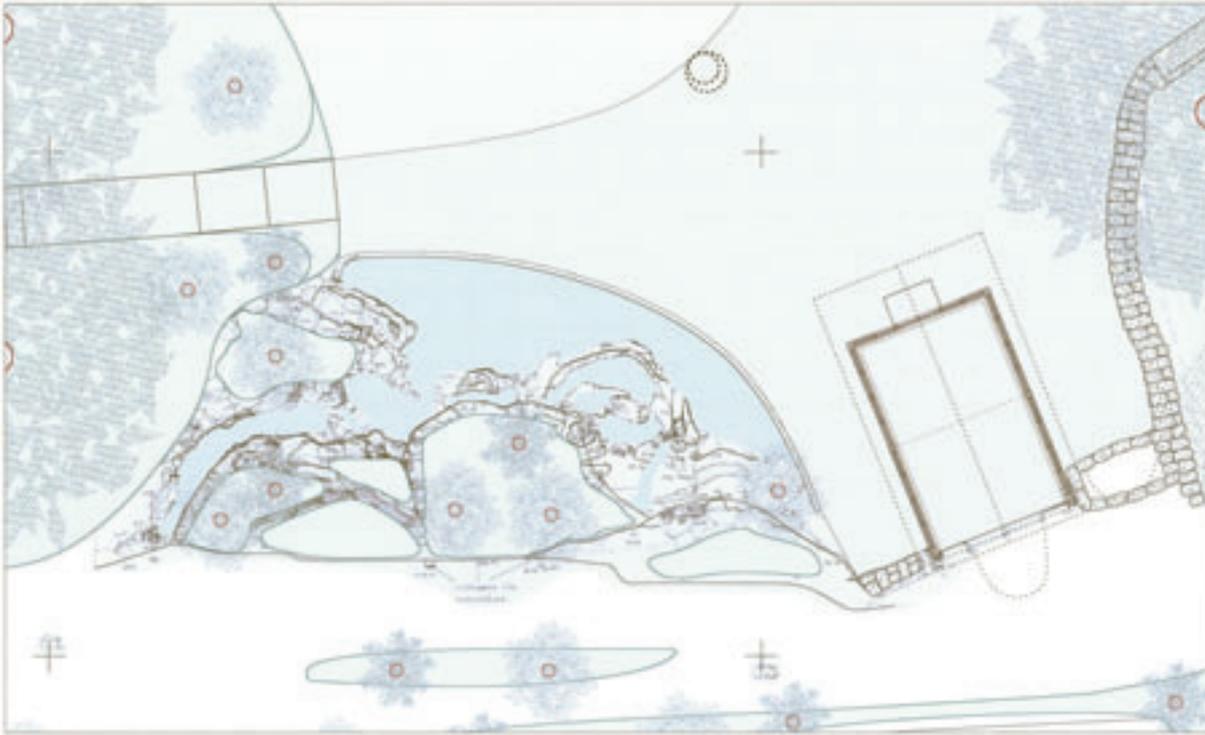
16 Grundriss der Grotte, Mst. ca. 1:150

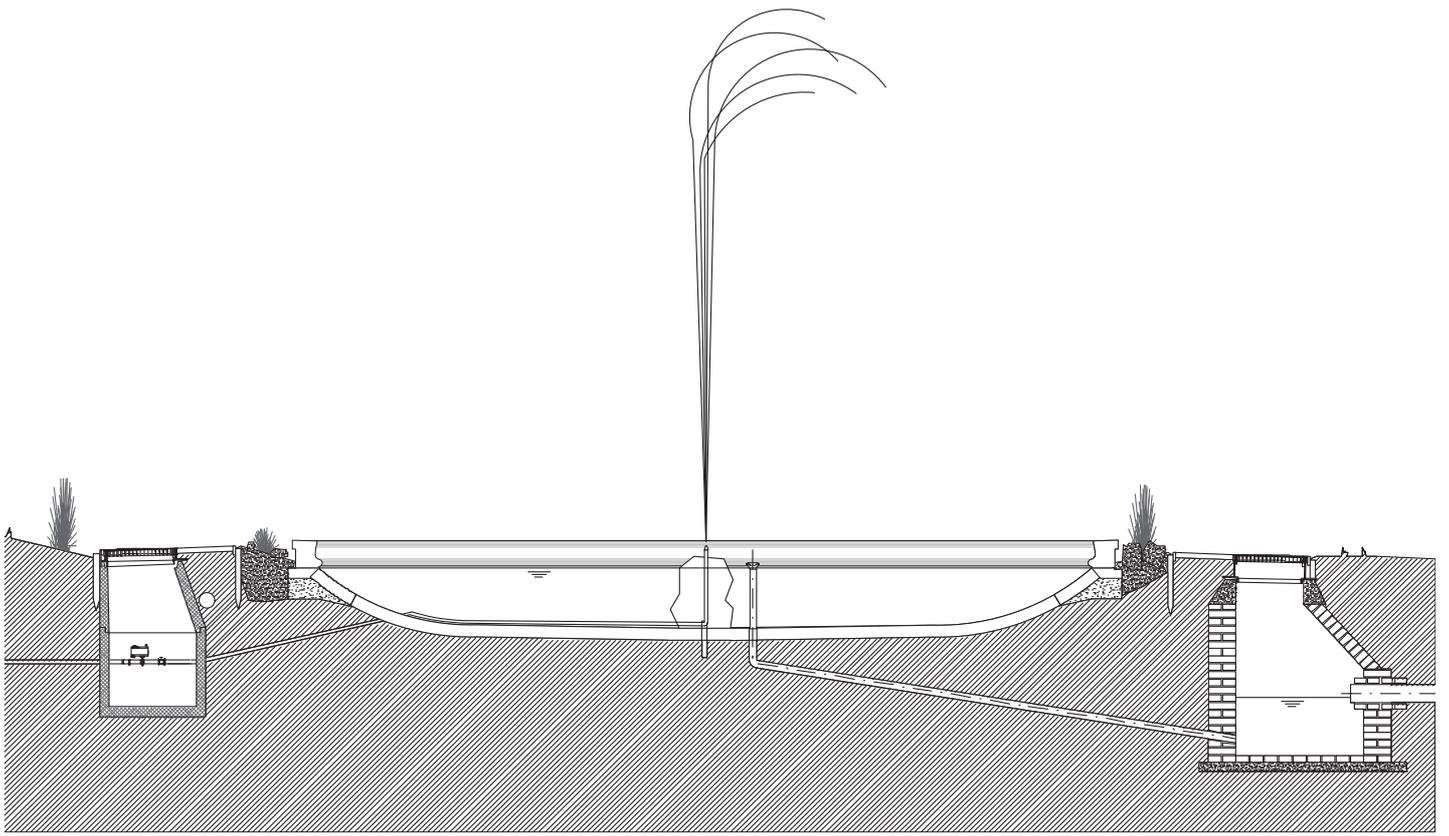
17 Querschnitt des Springbrunnens mit Kontrollschächten für Speisung (links) und Ablauf, Mst. 1:75

Der Fund des Springbrunnens war ein Glücksfall. Aufgrund der Position im historischen Plan wurde mit einem Schaufelbagger ein Graben angelegt, der unter einer vier Meter dicken Schicht aus Erdreich direkt auf die Reste des Brunnenbeckens stiess. Dabei fand man nicht nur das Becken mit einem Durchmesser von 7.6 Metern, sondern auch sein Zentrum mit Zu- und Abfluss sowie einen Kontrollschacht. Die unterschiedlichen Schichten legten nahe, dass der Brunnen in einer ersten Phase wohl von Menschenhand mit einer lehmigen Erde abgedeckt wurde, auf der sich später der Humus eines Wald- oder Wiesenbodens gebildet hatte. Erst über dieser Schicht lag die etwa 3.5 Meter dicke Schuttschicht des Aushubs, der beim Bau der landwirtschaftlichen Winterschule von 1973/74 anfiel. Die Zu- und Ablaufrohre waren mit Holzstöpseln verschlossen, was auf eine sorgfältige Stilllegung schliessen lässt. Auch die Tatsache, dass der ganze Brunnenrand vor der Überdeckung völlig entfernt wurde, legt den Schluss nahe; erhalten war sein Fundament, das darauf hindeutete, dass der Rand etwa 30 bis 40 cm breit gewesen sein dürfte. Das Becken war sorgfältig aus Backsteinen gemauert und mit einer Lage aus Gussasphalt und Feinkies abgedichtet. Zu Beginn des 19. Jahrhunderts waren Asphalt oder Natur-Bitumen ein ungewöhnliches Dichtungsmittel. Belegt ist ihre Verwendung um 1839 zusammen mit Kies oder Sand als Abdeckung von Trottoirs. Kurz nach der Schenkung – so kann nur vermutet werden – wurde der Brunnen stillgelegt und abgedeckt.

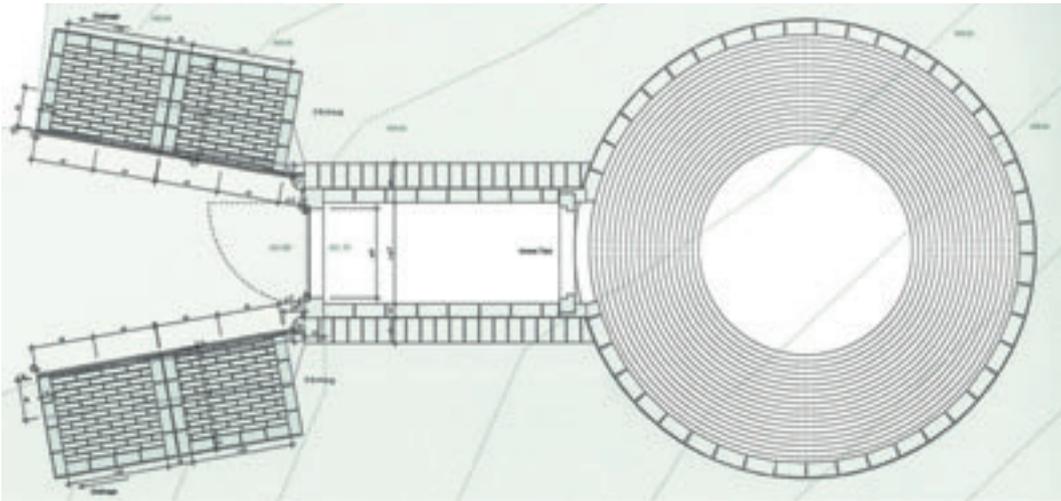
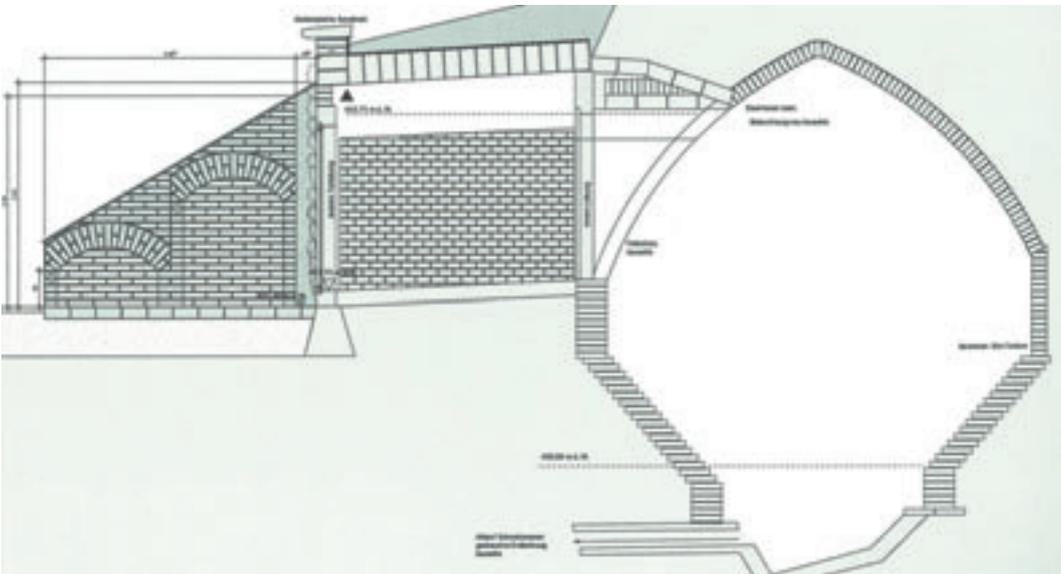
18 Grundriss und Schnitt des Eiskellers mit neuem Zugang, Mst. 1:75

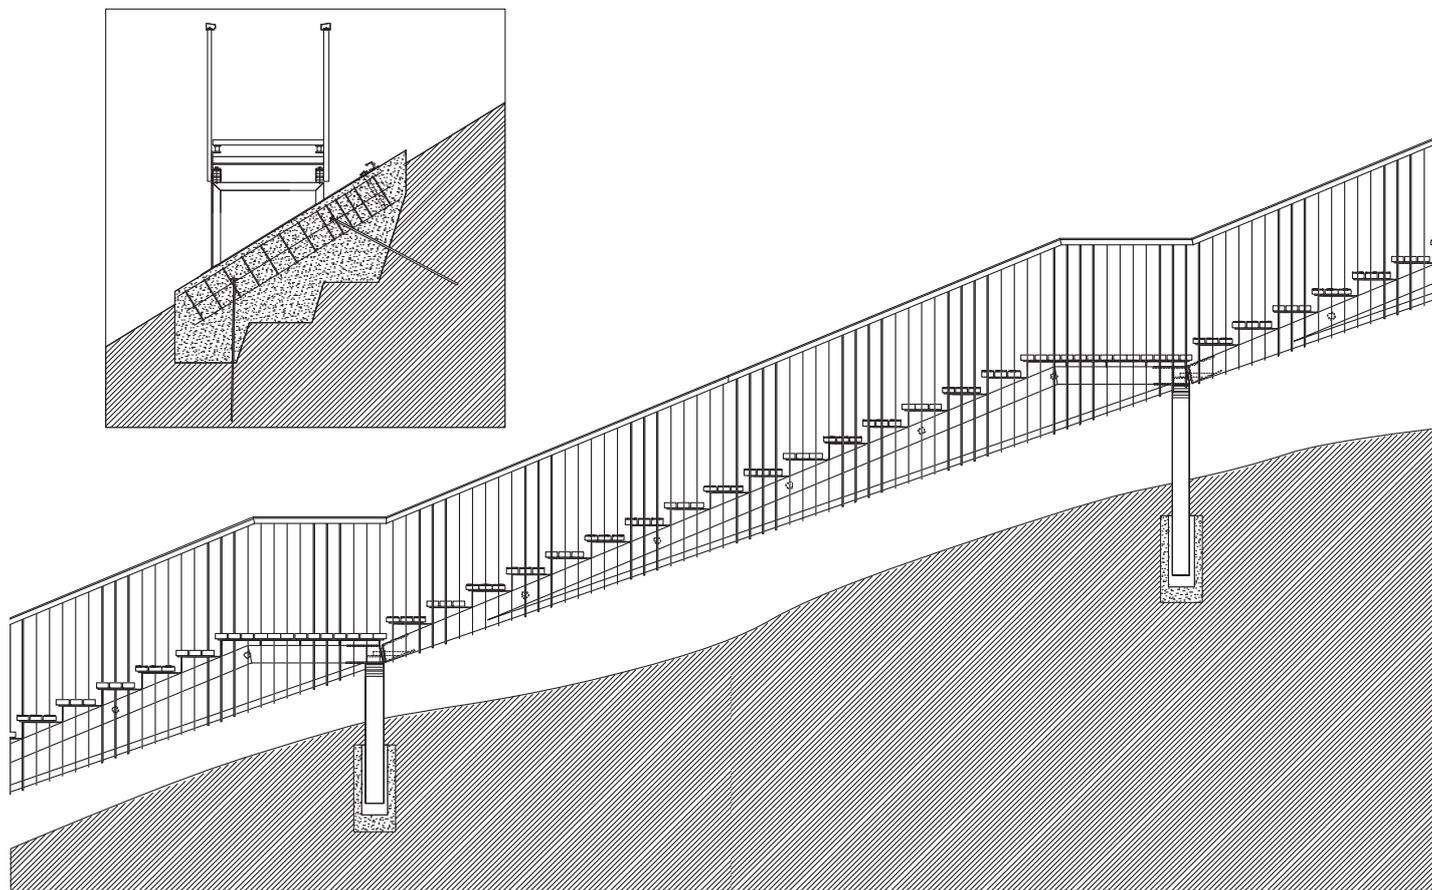
19 Ansicht der Treppe zur Kapelle (Ausschnitt), Mst. ca. 1:75. Detail: Bewehrung und Verankerung der Fundamentriegel für die Stützen (Plan: Stauer & Hasler Architekten)

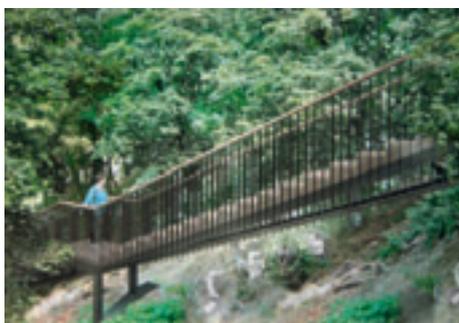
20 Visualisierung der Treppe zur Kapelle (Bild: Stauer & Hasler Architekten)
