Vereinshaus Ölz Halle - Umbau

Untere Bahnhofstrasse 10
6830 Rankweil, Österreich

ARCHITEKTUR
Peter Martin

Vereinshaus Ölz Halle - Umbau**DATENBLATT**

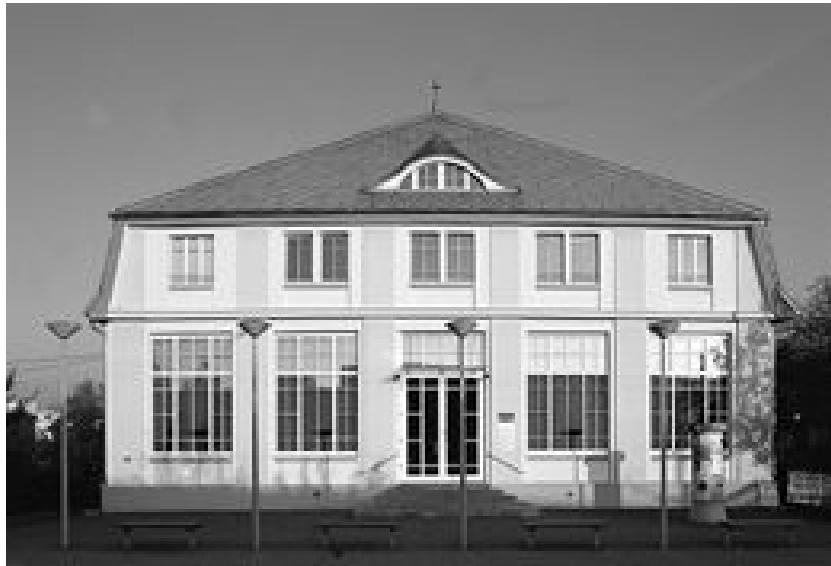
Sanierung und Adaptierung einer Stickereihalle von 1920. Anstelle einer statisch nicht mehr sanierbaren Konstruktion wurde eine neue Decke eingefügt: verleimte Vollholzelemente, 1 m breit und 20cm hoch, über die lichte Weite von 19 m mit Stahlstangen unterspannt und auf neu an die Mauerpfeiler innen angefügte Stahlrahmen gelagert.

Die erforderlichen Nebenräume (Foyer, Garderobe, Toiletten, Regieraum, darüber Galerie) wurden als leichte Stahl-Holz-Einbauten ausgeführt und berühren an keiner Stelle die Außenwände oder die Decke. So blieb die stützenfreie Halle vollständig als Großraum erhalten. Im Obergeschoss Vereinsräume, kleiner Saal. (Text: Otto Kapfinger in „Baukunst in Vorarlberg seit 1980, Hrsg. VAI / KUB“)
