## Bay 2 – Fassadensanierung

Bayerngasse 1-3  
1030 Wien, Österreich

ARCHITEKTUR  
**silberpfeil-architekten**

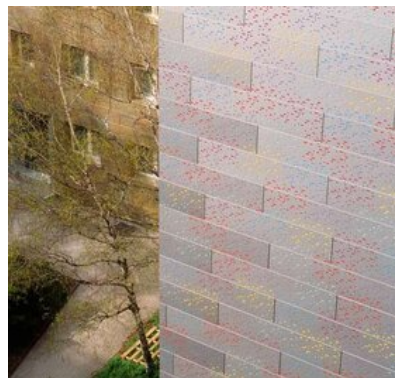
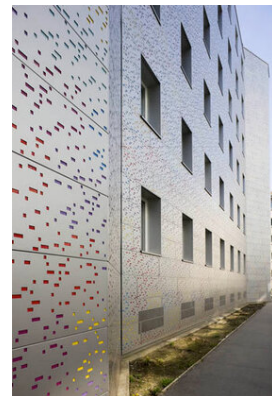
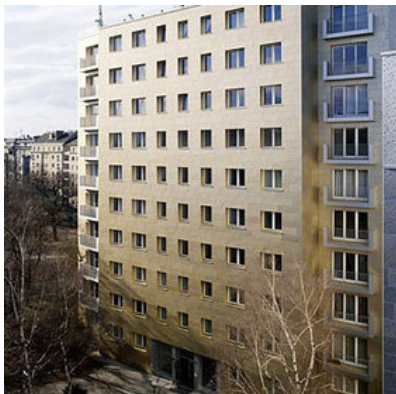
Die neue Gebäudehülle besteht aus eloxierten, industriell gefertigten Aluminium-Blechpaneelen, die unregelmäßig perforiert und mit verschiedenfarbigen Alublechen hinterlegt wurden. Diese Paneele mit dem an das Glasmosaik gemahnenden „Flirren“ wurden als hinterlüftete Blechfassade in die gedämmte Unterkonstruktion eingehängt, wobei auch hier (wie im ursprünglichen Konzept) durchlaufende vertikale Fugen durch Versetzen vermieden wurden. Während der langgestreckte Baukörper silbrig (Alu natur A6C0) glänzt, schimmert das Hochhaus in einem warmen Goldton (A6C2). Solchermaßen veredelt, behauptet sich der Bau selbstbewusst in seiner Umgebung.  
(Text: Gabriele Kaiser)
