Gemeindehaus Karrösten

ARCHITEKTUR
Raimund Rainer

FERTIGSTELLUNG
2008

Umbau und Sanierung Gemeindehaus Karrösten

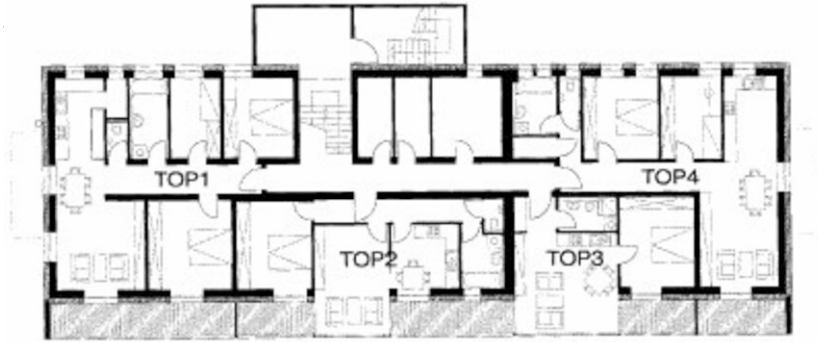
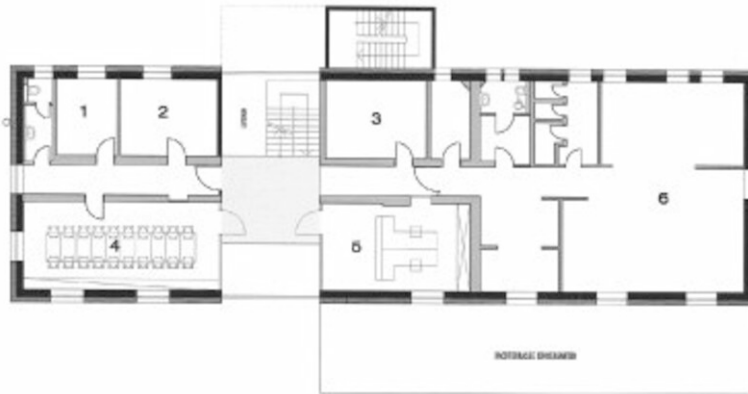
Grundriss OG1, OG2

- 1 ARCHIV
- 2 RESERVE
- 3 GRUPPENRAUM
- 4 SITZUNGSSAAL
- 5 ÖKOZENTRUM
- 6 KINDERGARTEN BESTAND
