## Röntgenordination

Scheunengasse 34  
2230 Gänserndorf, Österreich

ARCHITEKTUR

**fasch&fuchs.architekt:innen**

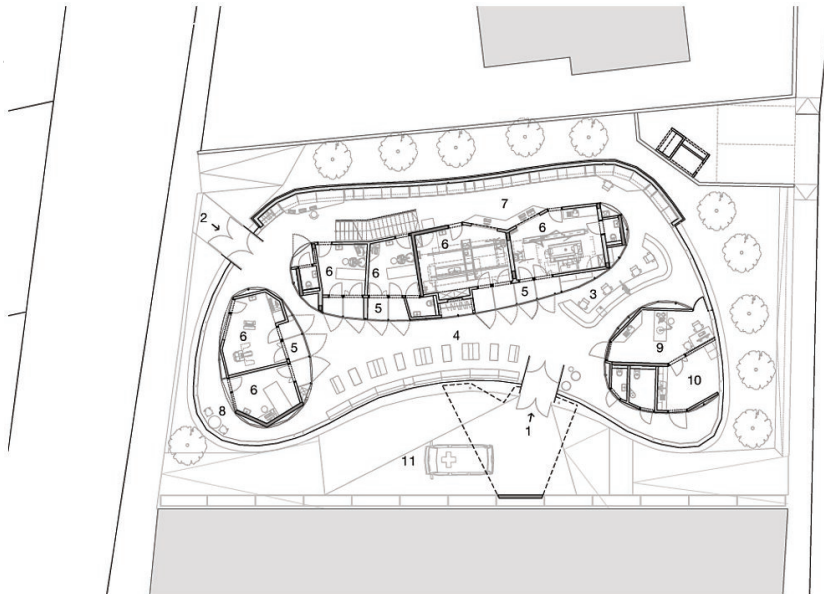
Grundriss EG

- 1 haupteingang
- 2 eingang personal
- 3 empfang
- 4 wartebereich
- 5 umkleiden
- 6 untersuchung
- 7 befundung
- 8 besprechung
- 9 unfallraum
- 10 gipsraum
- 11 rettungsvorfahrt

Die Untersuchungsräume sind als drei membranbespannte ovale Rauminselformen – in verschiedenen Rottönen – frei in der Erschließungszone angeordnet und folglich von zwei Seiten getrennt begehbar, von den zu behandelnden Personen und dem Personal. Die Patientinnen und Patienten kommen über eine von zwei Umkleidekabinen pro Untersuchungsraum zur Behandlung. Die Beschriftung der einzelnen Kabinen mit großformatigen Zahlen ist auch für sehgeschwache Personen gut lesbar.

Das Personal betritt die Untersuchungsräume von der anderen Seite, wo sich auch die Arbeitsplätze für Befundung und die Röntgenaufnahmegeräte befinden. Eine lange Regalwand dient als Materiallager und Stauraum. Alle Untersuchungsräume sind

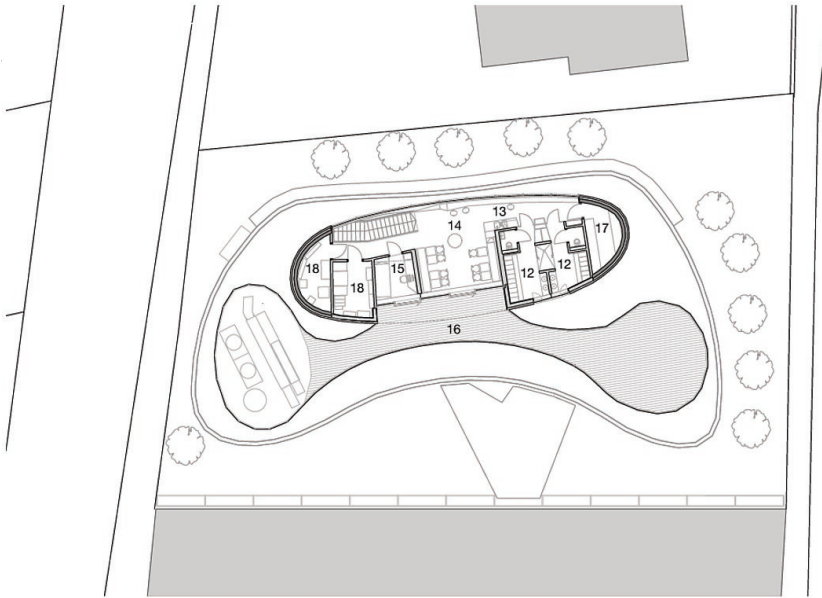
Grundriss OG

- 12 umkleiden personal
- 13 teeküche
- 14 Aufenthaltsraum
- 15 dienstzimmer
- 16 terrasse
- 17 lager
- 18 haustechnik

Ebenfalls über einen Windfang erfolgt die Erschließung für das Personal. Unmittelbar beim Eingang befinden sich Garderobe und Personal-WC, eine Stiege führt von hier zu den Nebenräumen ins Obergeschoß. Über die Treppe erreicht man den lichtdurchfluteten Sozialraum im Obergeschoß, der mit einer kleinen Küchenzeile, mehreren Esstischen mit Stühlen und gepolsterten Sitzbänken und einem langen, fassadenbegleitenden Stehpult ausgestattet ist. Ein direkter Zugang auf die mit einem Holzlattenrost belegte Loggia und die Terrasse ermöglicht einen erholsamen Pausenaufenthalt im Freien. Die Personalumkleiden für Damen und Herren sind jeweils mit Dusche und WC ausgestattet. Ein Dienstzimmer steht in Arbeitspausen zur Verfügung.
