Caritas Betreuungszentrum „Gruft“

Barnabitengasse 14
1060 Wien, Österreich

ARCHITEKTUR
Trimmel Wall Architekten

Caritas Tageszentrum „Gruft“

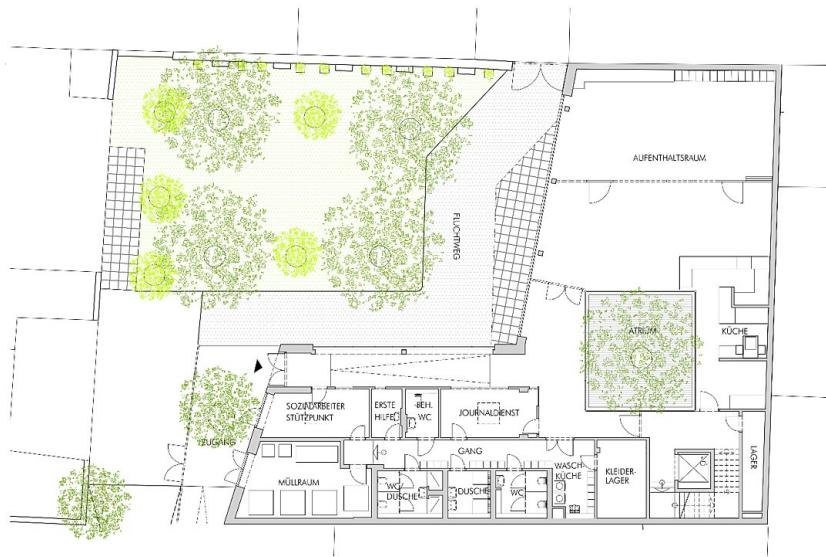
Grundriss Erdgeschoss

Der Neubau führt vor Augen, wie schwierig die Rahmenbedingungen in der alten „Gruft“ unter der Kirche waren. Entsprechend stark gewichtet wurde der Wunsch nach mehr Tageslicht. Raumhohe Fenster geben im Erdgeschoss den Blick in den angrenzenden Pfarrgarten und ins Atrium auf den alten Baumbestand frei. Der Aufenthaltsraum wird insbesondere in der kalten Jahreszeit intensiv genutzt. Zu den Essensausgabezeiten dient er als Speisesaal, spätestens dann kommt die schalldämmende Wirkung der Akustikdecke zum Tragen. Eine mobile Trennwand trennt den Raucherbereich vom Nichtraucherbereich ab. Im angrenzenden, mit großformatigen Steinzeugplatten ausgelegten Hygienetrakt befinden sich
