## Art Community Center „Objekt 19“

1100 Wien, Österreich

Maßnahme: Sanierung

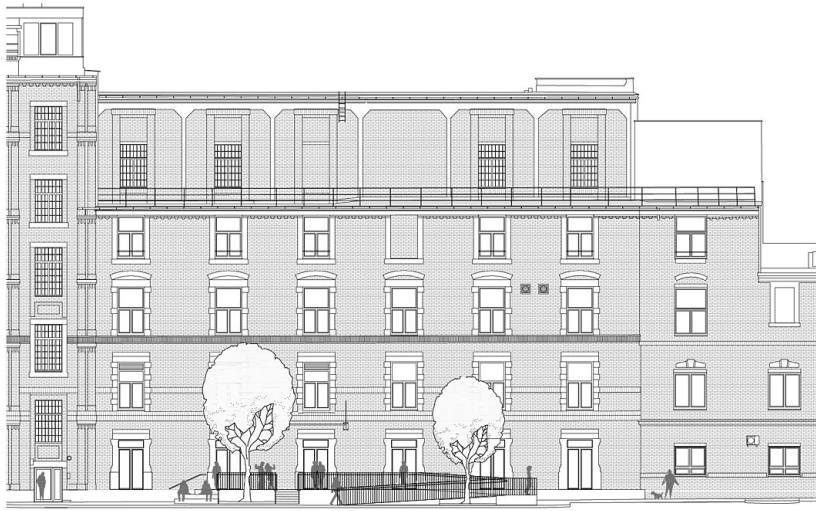
Ansicht Puchsbaumgasse

ANSICHT PUCHSBAUMGASSE

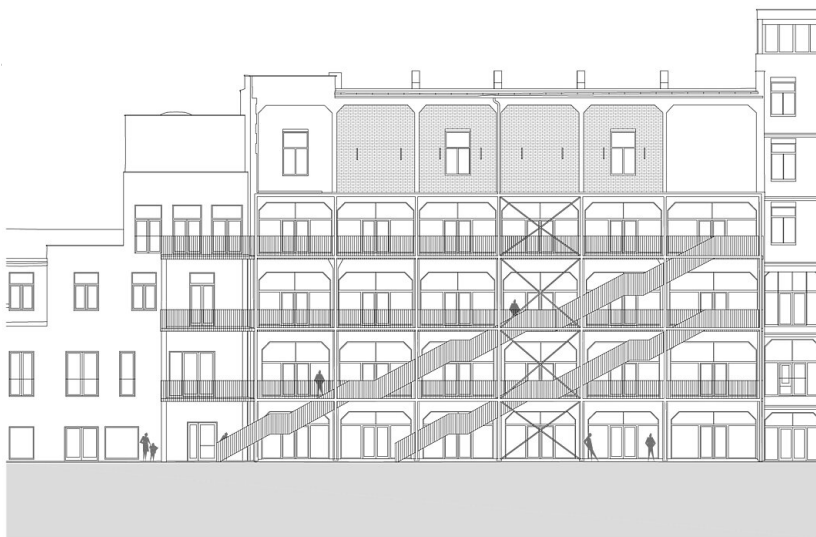
Ansicht Hof

ANSICHT HOF

Im Hof inszeniert eine Freitreppe den Aufstieg über drei Geschosse hinauf zum Veranstaltungssaal. Oben angekommen weitet sich das Treppenplateau zur kleinen Terrasse, die in der warmen Jahreszeit als erweitertes Pausenfoyer genutzt werden kann. Der Veranstaltungssaal bietet Platz für 300 Personen und steht dem im Gebäude ansässigen Verein „suparar“ als Aufführungsort zur Verfügung. Der Saal wird auch vermietet und ist entsprechend funktionsoffen mit flexibel auf- und abbaubarer Tribüne gestaltet. Ein akustisch wirksamer Boden stattet den Saal mit der für den Aufführungsort notwendigen raumakustischen Qualität aus. Ein Backstagebereich, Künstlerzimmer, Bar und Foyer komplettieren das Raumangebot rund um den Veranstaltungssaal.
