ciAsa Aqua Bad Cortina

Trentino-Südtirol, Italien

ARCHITEKTUR
Pedevilla Architekten

FERTIGSTELLUNG
2019

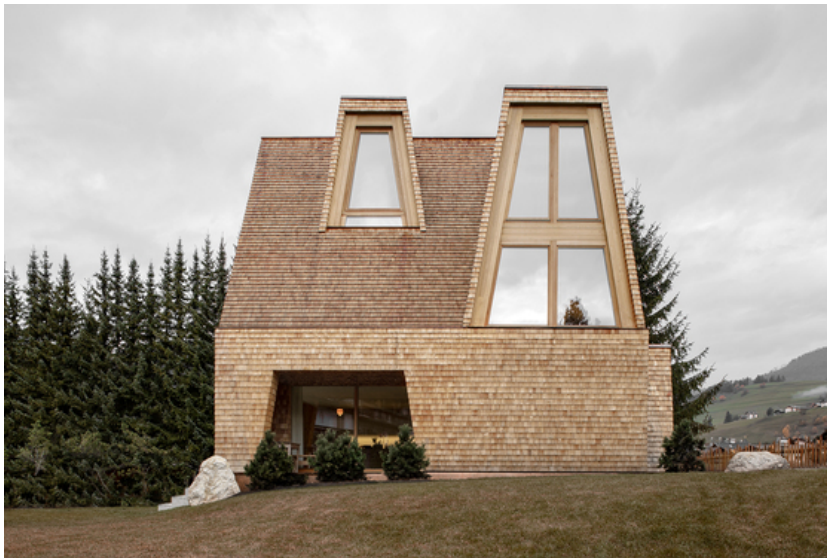
ciAsa bedeutet auf rätoromanisch Haus, und die archaische Form des hochalpinen Vollholz-Wohngebäudes in den Gadertaler Dolomiten bezieht sich darauf. Dach und Fassade sind eins, der hohe Giebel von weitem sichtbar, doch in schützender Geste mit der tiefhängenden Traufe. Die Geometrie des Trapezes taucht als wiederkehrendes Element auf.

Das Holz der drei oberirdischen Geschoße stammt aus dem umliegenden Wald, der bei heftigen Unwettern fiel: die tragende Struktur Fichtenholz, Innenoberflächen und Möblierung aus massiver handgehobelter Zirbe. Die handgespaltenen Lärchenschindeln der Fassade schichten sich wie Schuppen eines Zapfens über das gesamte Haus. Der Beton für das Untergeschoss beinhaltet Dolomit-Gestein des vorbeifließenden Baches, angereichert mit hauseigenem Thermalwasser. Große Bedeutung kommt der Nachhaltigkeit zu: lokale Materialien, der Verzicht auf synthetische Materialien, alles verarbeitet durch lokale Handwerker. (Text: Architekten, bearbeitet)
