Kinderhaus Hittisau

Platz 343
6952 Hittisau, Österreich

ARCHITEKTUR
NONA Architektinnen

Maßnahme: Sanierung

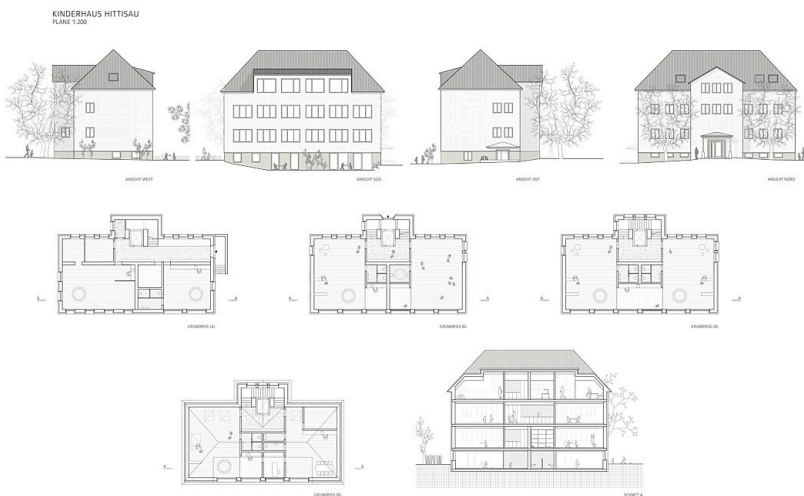
Grundrisse, Ansichten, Schnitt

Grundrißstruktur alt

Grundrißstruktur neu

Bestand
