## Kinderhaus Hittisau

Platz 343  
6952 Hittisau, Österreich

ARCHITEKTUR  
**NONA Architektinnen**

Maßnahme: Revitalisierung

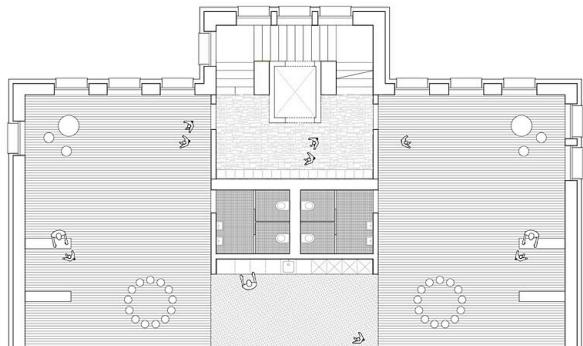
Grundriss RG

REGELGESCHOSS

Stattdessen wurde das Dachgeschoß durch Erneuerung, Anhebung und Dämmung des Daches für einen weiteren Gruppenraum, für Verwaltung und Besprechungsräume vollwertig nutzbar. Die Struktur im Inneren wurde insgesamt neu geordnet und klar eingeteilt, sodass ein Grundriss über alle Geschoße zur Anwendung kommen konnte. Das zentral gelegene Stiegenhaus mit barrierefreiem Zugang geht in die gemeinsam genutzten Garderobenbereiche über. Die so eingesparten Flächen kommen den nunmehr von Nord nach Süd durchgesteckten Gruppenräumen zugute. Die kompakt gehaltene Versorgungszone enthält die nötige Infrastruktur und ermöglicht gruppenübergreifende Aktivitäten genauso wie die Arbeit in Kleingruppen. Der Spielplatz im Süden bietet direkten Zugang ins Freie. Bewegungsräume, Küchen, neu geschaffene Verwaltung für die Pädagog:innen und einige Abstellflächen ergänzen das Raumprogramm.

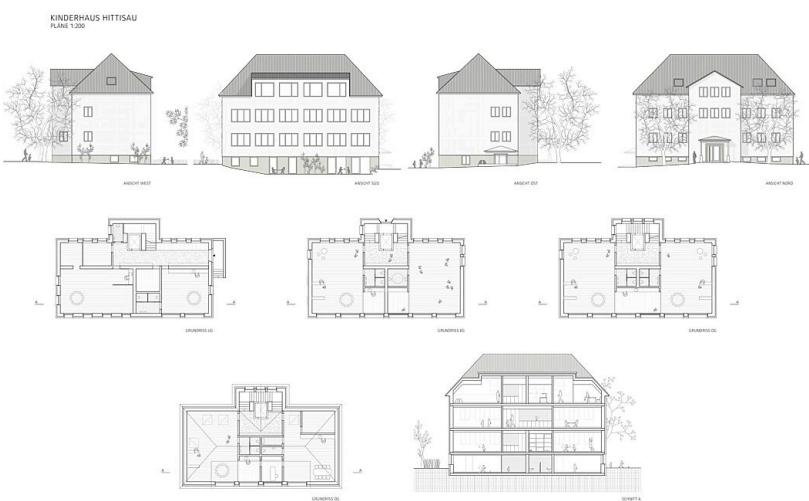
Grundrisse, Ansichten, Schnitt

Grundrißstruktur alt

Grundrißstruktur neu
