Strandbad Lochau

Lindauer Straße 1
6911 Lochau, Österreich

ARCHITEKTUR
Innauer Matt Architekten

PUBLIKATIONSDATUM
28. Februar 2022

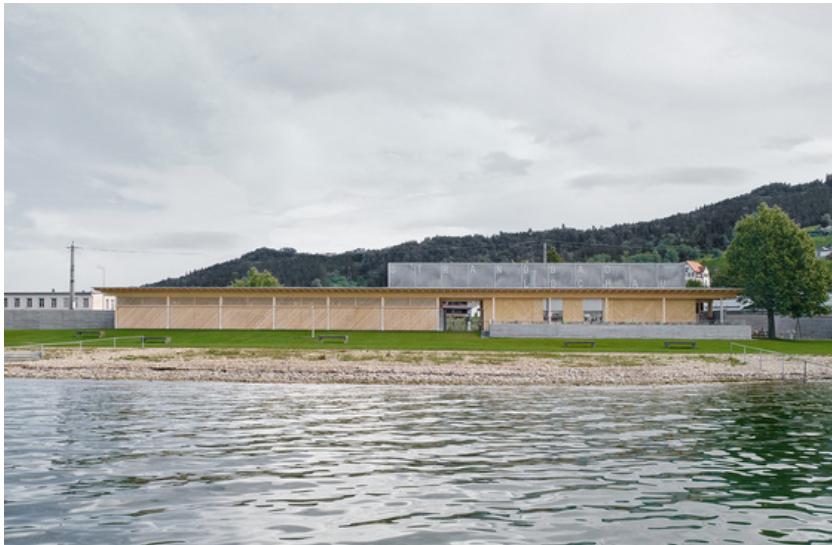
Der neue Holzbau ist von der Anmutung her feingliedrig und einfach strukturiert. Seine Konstruktion ist deutlich ablesbar: Fundamentplatte, die schmale Säulenreihe mit flachem Unterzug, die straßenseitig eine Art Arkadengang ausbildet. Eine tragende Wandscheibe aus kräftigen Sperrholzplatten, normal darauf stehende Schotten und ein großes, flaches Dach aus einer Holzplatte auf Balken. Die räumliche Stabilität und Steifigkeit wird durch die Dachscheibe in Verbindung mit den kleinen Querwandscheiben gewährleistet. Die straßenseitige Stahlbetonwand dient zur Längsaussteifung. Das leichte Flechtwerk, das im oberen Bereich unter dem Dach das Sonnenlicht filtert und so den Gang bei Umkleide, Nass- und Spindbereich belichtet, erinnert an das Geflecht von Strandkörben und sommerlichen Gartenlauben. Der leichte, einfache Baukörper strahlt Entspanntheit aus. Er wirkt als neuer
