Strandbad Lochau

Lindauer Straße 1
6911 Lochau, Österreich

Orientierungspunkt und einladender Portalbau für den öffentlich zugänglichen
Badestrand am See. (Isabella Marboe, nach einem Text der Architekten)

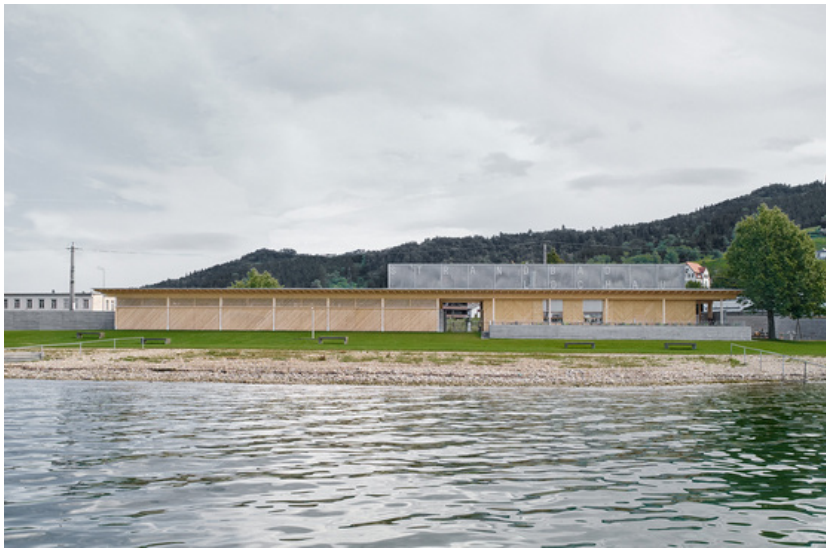
Der neue Holzbau ist von der Anmutung her feingliedrig und einfach strukturiert. Seine Konstruktion ist deutlich ablesbar: Fundamentplatte, die schmale Säulenreihe mit flachem Unterzug, die straßenseitig eine Art Arkadengang ausbildet. Eine tragende Wandscheibe aus kräftigen Sperrholzplatten, normal darauf stehende Schotten und ein großes, flaches Dach aus einer Holzplatte auf Balken. Die räumliche Stabilität und Steifigkeit wird durch die Dachscheibe in Verbindung mit den kleinen Querwandscheiben gewährleistet. Die straßenseitige Stahlbetonwand dient zur Längsaussteifung. Das leichte Flechtwerk, das im oberen Bereich unter dem Dach das Sonnenlicht filtert und so den Gang bei Umkleide, Nass- und Spindbereich belichtet, erinnert an das Geflecht von Strandkörben und sommerlichen Gartenlauben. Der leichte, einfache Baukörper strahlt Entspannung aus. Er wirkt als neuer
