Meierhof Pötttsching

Hauptstraße 1
7033 Pötttsching, Österreich

LANDSCHAFTSARCHITEKTUR

Heinz Gerbl

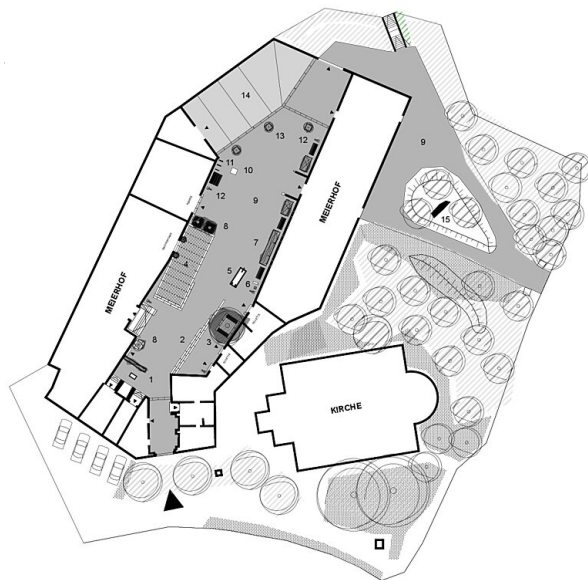
Lageplan

- 1 Pflanzenbecken aus gestocktem Ortbeton
- 2 Stufenanlage mit Granitblockstufen
- 3 Kastanienbaum mit zwei Sitzbänken
- 4 Terrasse mit Betonsteinen
- 5 Wasserbecken aus gestocktem Ortbeton
- 6 Möbel, Energiesäule und Wasserspender
- 7 Stauden- und Kräuterbeet
- 8 Zierkirschen
- 9 Kleindenpflasterung mit vier versch. Granitsorten
- 10 Taubenkobel
- 11 Fahrradständer
- 12 Berechnung
- 13 Drei Tröge mit Olivenbäumen
- 14 Holzstöckelofen aus Eichenholz
- 15 Pranti-Stein
