Meierhof Pötttsching

Hauptstraße 1
7033 Pötttsching, Österreich

Gemeinde Pötttsching

Heinz Gerbl

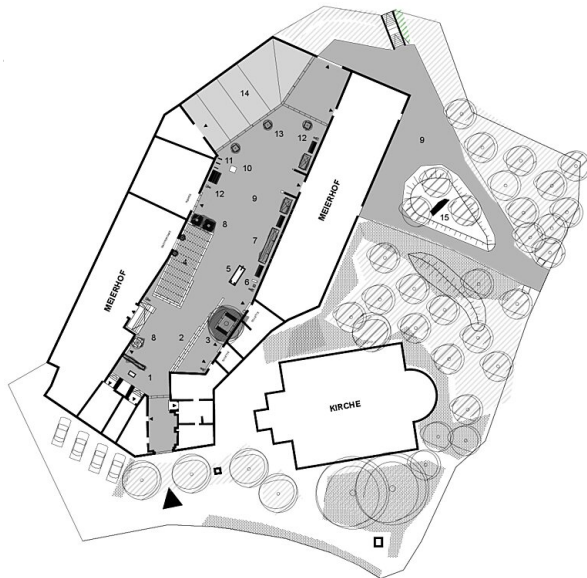
Lageplan

- 1 Pflanzenbecken aus gestocktem Ortbeton
- 2 Stufenanlage mit Granitblockstein
- 3 Kastanienbaum mit zwei Sitzbänken
- 4 Terrasse mit Betonsteinen
- 5 Wasserbecken aus gestocktem Ortbeton
- 6 Möbel, Energieleuchte und Wasserspender
- 7 Stauden- und Kräuterbeet
- 8 Zielerbsen
- 9 Kiesanpflasterung mit vier versch. Granitsorten
- 10 Taubenkobel
- 11 Fahrradständer
- 12 Bezeichnung
- 13 Drei Tröge mit Olivenbäumen
- 14 Holzstöckelanker aus Eichenholz
- 15 Prantl-Stein
