## Hotel Am Holand

Am Holand 24  
6883 Au, Österreich

ARCHITEKTUR  
**firm Architekten**

Die Hotelanlage liegt weithin sichtbar an einem Südhang über der Gemeinde Au im Bregenzerwald. Das über 200 Jahre alte Holzhaus des Originalbestands ist seit 1904 in Familienbesitz. In den vergangenen beiden Jahrzehnten wurde es durch einen Ergänzungsbau zum Hotelbetrieb ausgebaut. Nach Übernahme durch die junge Generation erfuhr das hofartige Ensemble aus Bestandshaus, Zubau und Verbindungsstück nun eine weitere Aktualisierung und Erweiterung in zwei Etappen. Architektonisches Hauptaugenmerk galt dem Öffnen und Weiten der Räume. Der Bezug zur Landschaft und die Ausblicke sollten intensiviert, das Hotel insgesamt als großzügiges, zusammenhängendes Raumgefüge neu erlebbar werden.

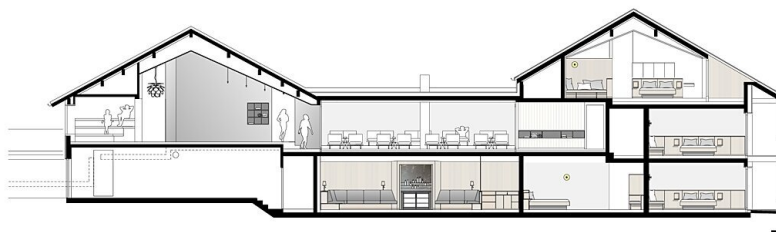
Schnitt Lobby

Schnitt durch Lobby 1:100

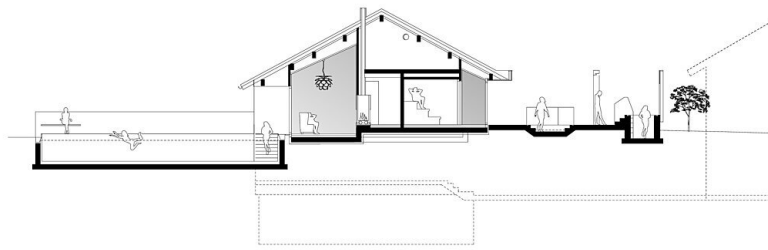
Schnitt Pool

Schnitt durch Pool 1:100

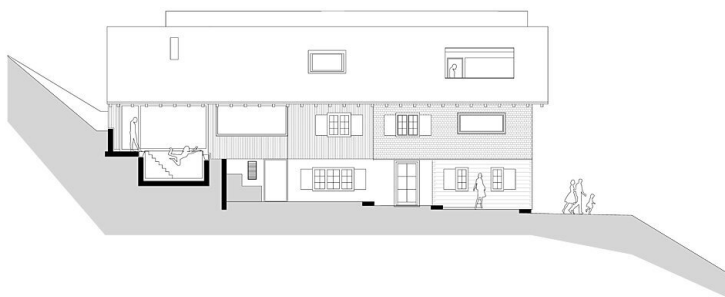
Ansicht West 1:100

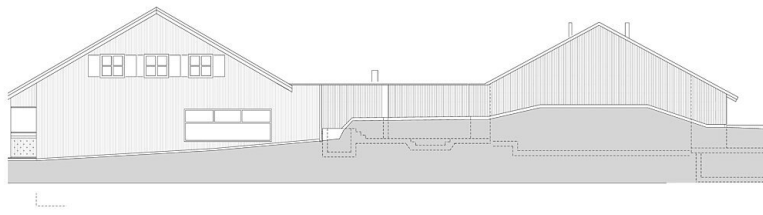
Ansicht Nord 1:100
