## Revitalisierung „Alte Burg“ Bruck an der Leitha

Johngasse 1/Hainburgerstraße 8  
2460 Bruck an der Leitha, Österreich

ARCHITEKTUR  
**BME Baumanagement**

Maßnahme: Sanierung

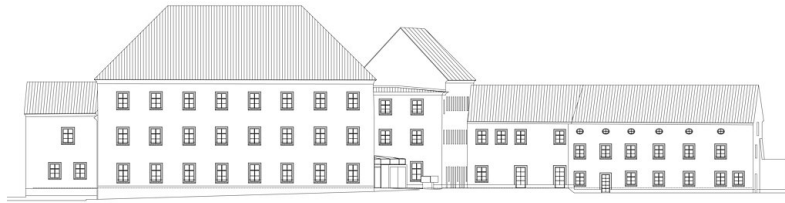
Ansichten Nord/Süd

ANSICHT NORD

ANSICHT SÜD JOHNSGASSE

Die bestehenden Fassadenflächen wurden saniert, schadhafte Stellen erneuert und dem Bestand angepasst und neu hergestellt. Farbgebung und Materialwahl in Abstimmung mit dem Bundesdenkmalamt.

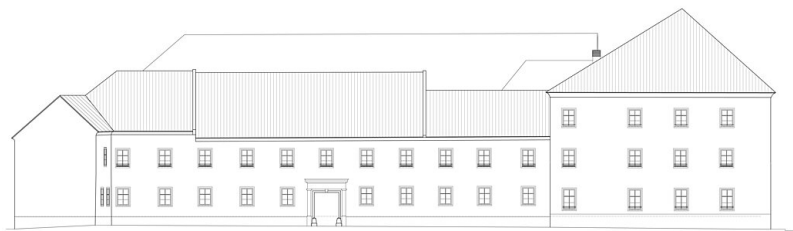
Ansichten Ost/West

ANSICHT OST

ANSICHT WEST HAINBURGERSTRASSE
