## Sanierung Volksschule Bruckmühl

Schulstraße 1  
4901 Ottnang am Hausruck, Österreich

ARCHITEKTUR  
**Tp3 Architekten**

### DATENBLATT

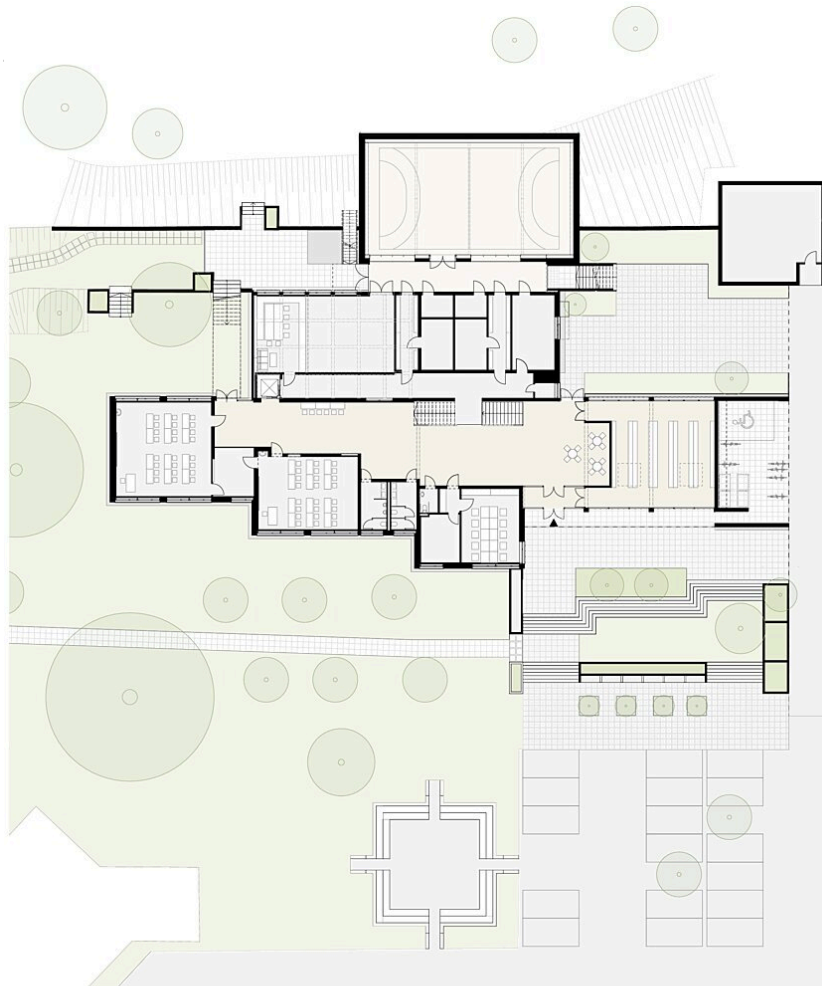
Grundriss EG

GRUNDRISS ERDGESCHOSS

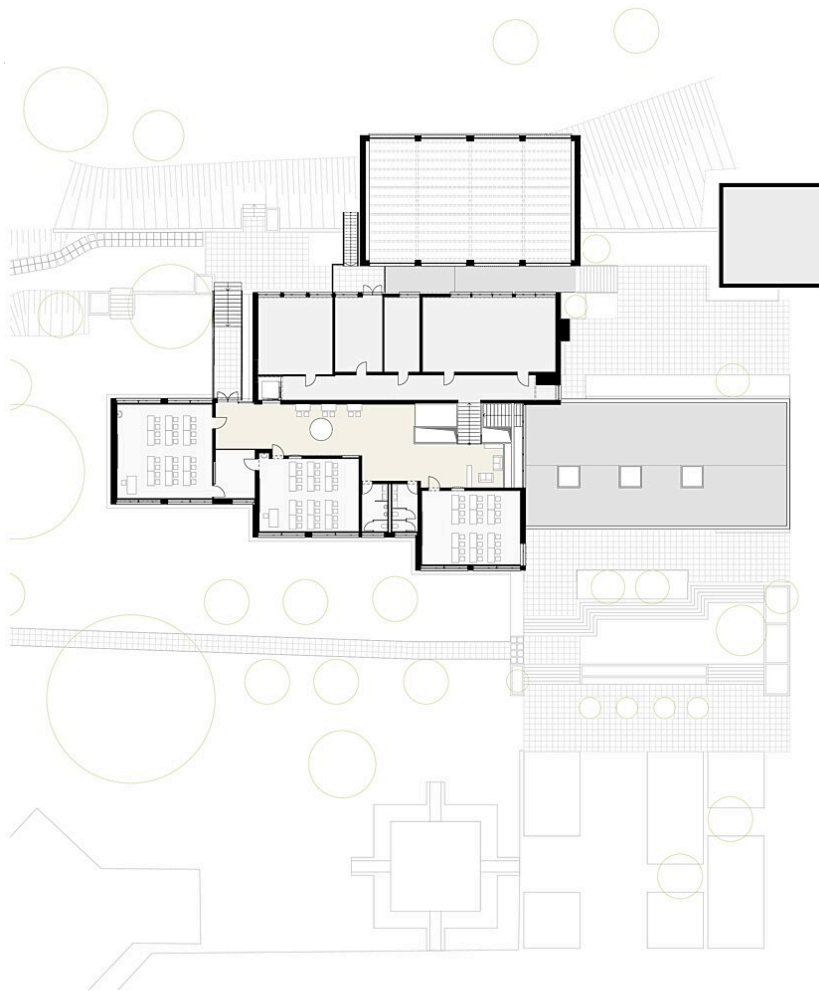
Grundriss OG

GRUNDRISS OBERGESCHOSS

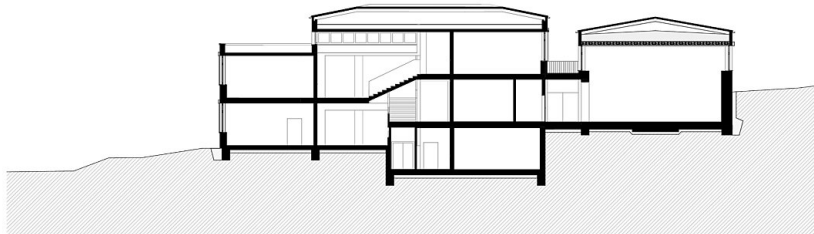
Schnitte

SCHNITT | 1:200

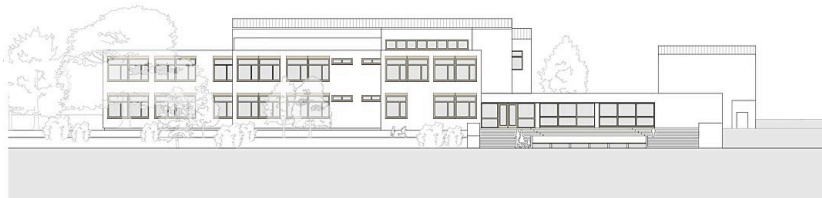
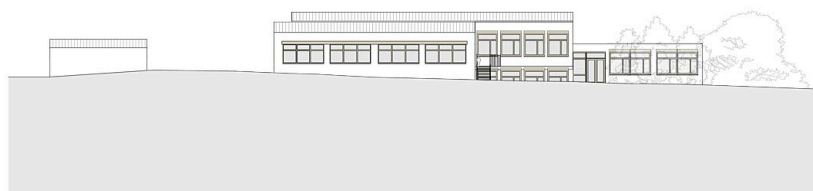
Ansichten Ost West

OSTANSICHT | 1:200

WESTANSICHT | 1:200
