## Unterpeterer Hof - Revitalisierung

Oberdrum 2  
9902 Oberlienz, Österreich

ARCHITEKTUR  
**radekhála architekten**

FERTIGSTELLUNG  
**2020**

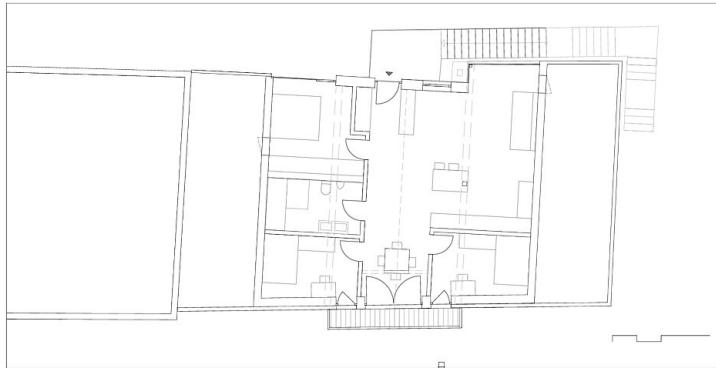
Grundriss

Die Lösung wurde im Ausbau des Dachgeschoßes gefunden. Dafür wurde im Dachgeschoß eine neue Holzdecke eingezogen und das Dach saniert. An der Nordfassade erhielt die Familie über eine angebaute Treppe einen eigenen Zugang, an der Südfront wurde die charakteristische Ansicht der „alten Dame“ erhalten. Die Treppe wurde bewusst in Stahl ausgeführt, einem Material, das rund um das Haus in Form von phantastischen Skulpturen aus Alteisen und Stahl des Senior Bauern und Künstlers Hans Baumgartner allgegenwärtig ist. Die neu geschaffene Wohnung beherbergt zwei Kinderzimmer und ein Elternschlafzimmer, ein Bad und einen Wohn- und Essraum, von dem aus man in die Lienzer Dolomiten blickt.
