## Kindergarten Algund

Stenizerweg 4  
39022 Algund, Italien

ARCHITEKTUR  
**feld72**

Maßnahme: Erweiterung, Umbau

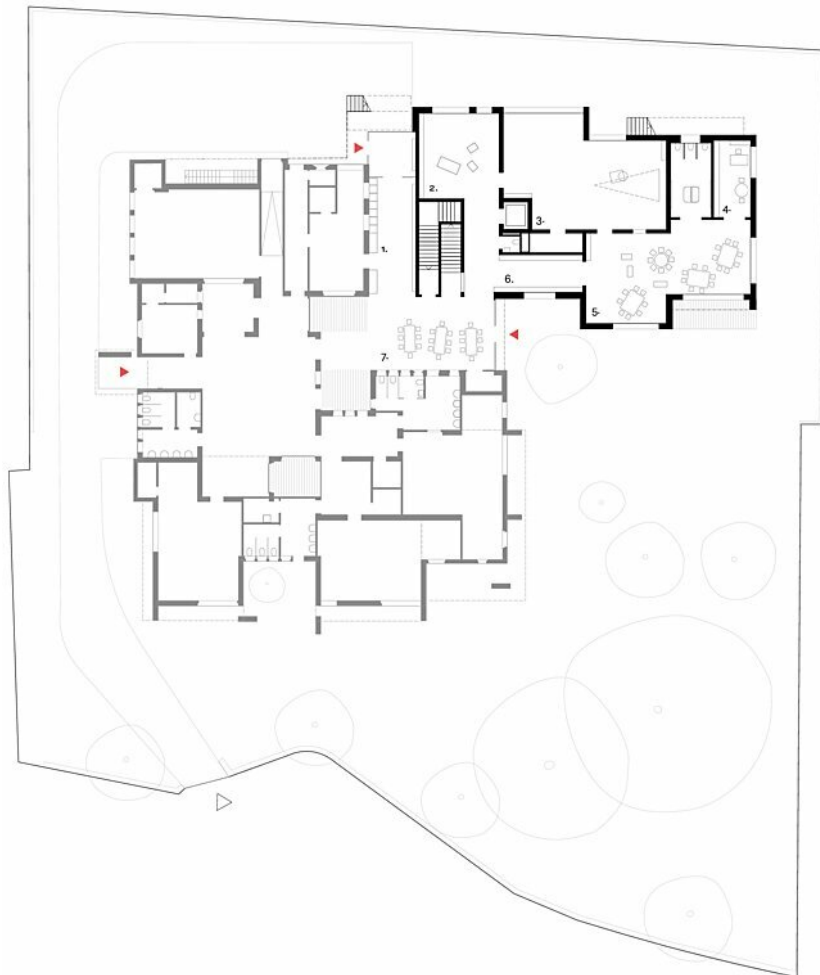
Grundriss EG

1. küchenlabor
2. bibliothek
3. bewegungsraum
4. büro
5. gruppenraum
6. garderobe
7. mehrzweckhalle

Küchenlabor  
Mehrzweckhalle/Speiseraum = Begegnungsraum  
Bibliothek/Medienraum  
Bewegungsraum  
Gruppenraum  
Büro
