Kellhofstraße

Kellhofstraße 7a
6960 Wolfurt, Österreich

ARCHITEKTUR
Imgang Architekten

Maßnahme: Umbau, Sanierung

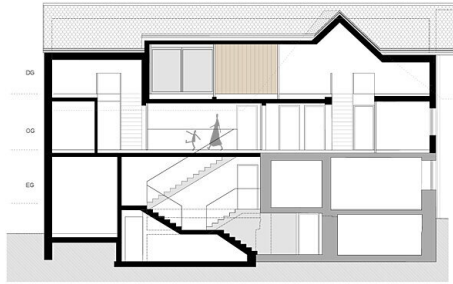
Schnitt 1 M1:100

Längsschnitt

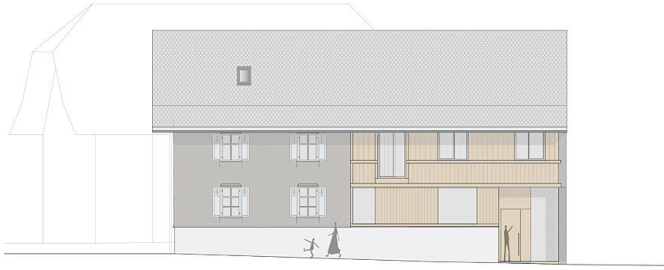
Ansicht Nord M1:100

Ansicht Nord

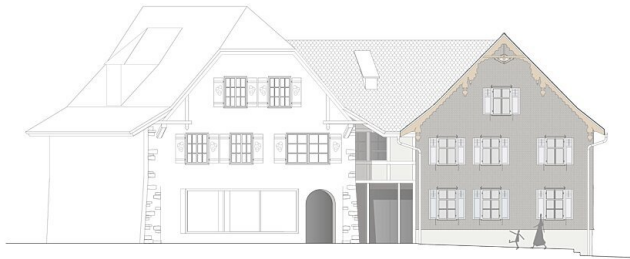
Ansicht Ost M1:100

Ansicht Ost
