Sanierung und Neugestaltung

Pfarrkirche Mariä Himmelfahrt

Kirchengasse 7
7202 Bad Sauerbrunn, Österreich

ARCHITEKTUR
freistil Architektur

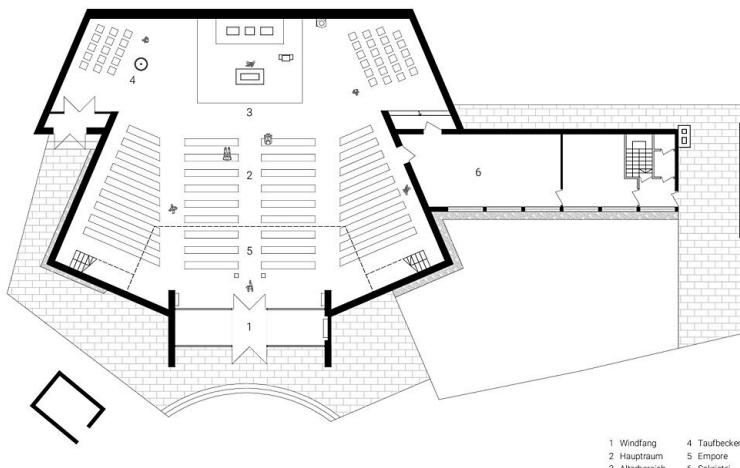
Grundriss

1 Windfang 4 Taufbecken
2 Hauptraum 5 Empore
3 Altarbereich 6 Sakristei
