## Podenhaus

Kirchengasse 28  
8990 Bad Aussee, Österreich

ARCHITEKTUR  
**Karin Köberl**

Maßnahme: Sanierung  
 Funktion: Gemischte Nutzung

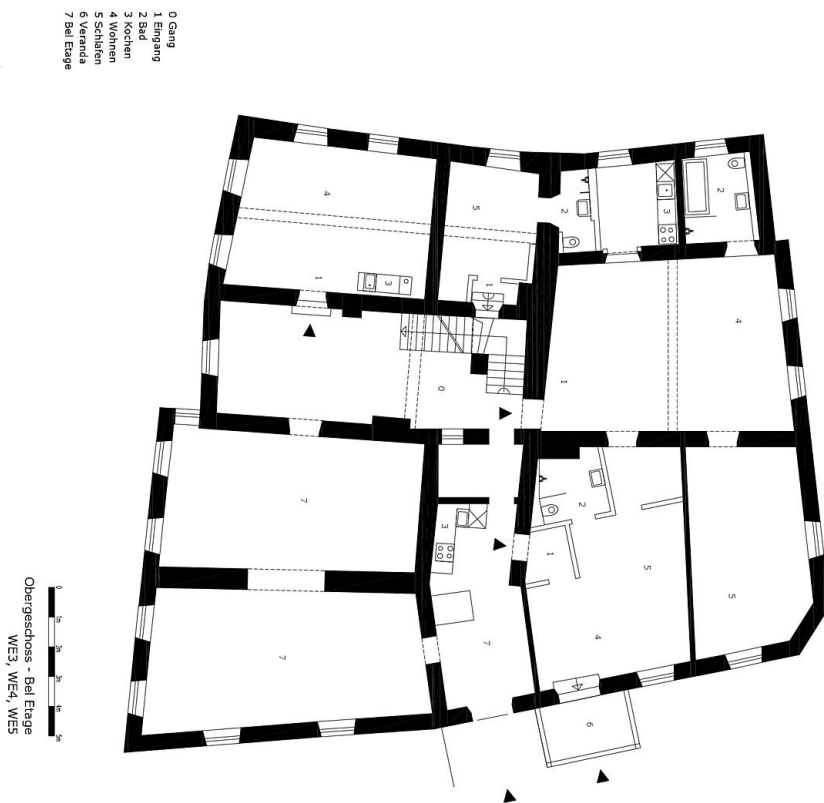
Grundriss OG

Die „Beletage“ im 1. Stock des Gebäudes steht nun allen zur Verfügung. Hier wurden in unmittelbarem Verband mit der Wohnung des Bauherrn durch den Einbau von Gemeinschaftsküche, Speisesaal und Kaminzimmer Orte des zwanglosen Miteinander geschaffen.

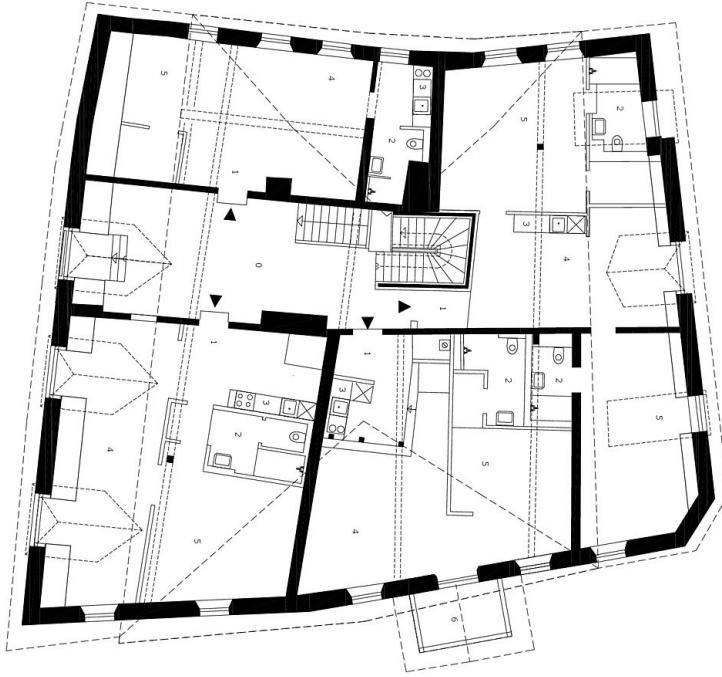
Grundriss DG

Dachgeschoss  
WE6, WE7, WE8, WE9

- 0 Gang
- 1 Eingang
- 2 Bad
- 3 Kochen
- 4 Wohnen
- 5 Schlafen

Ein wesentlicher Bestandteil der Planung war die Nutzung des großvolumigen Daches, welches über zwei Geschosse ausgebaut wurde, wobei der historische Dachstuhl mit gehacktem Holz aus dem 15. Jhd. belassen und, wo notwendig, statisch verstärkt wurde.

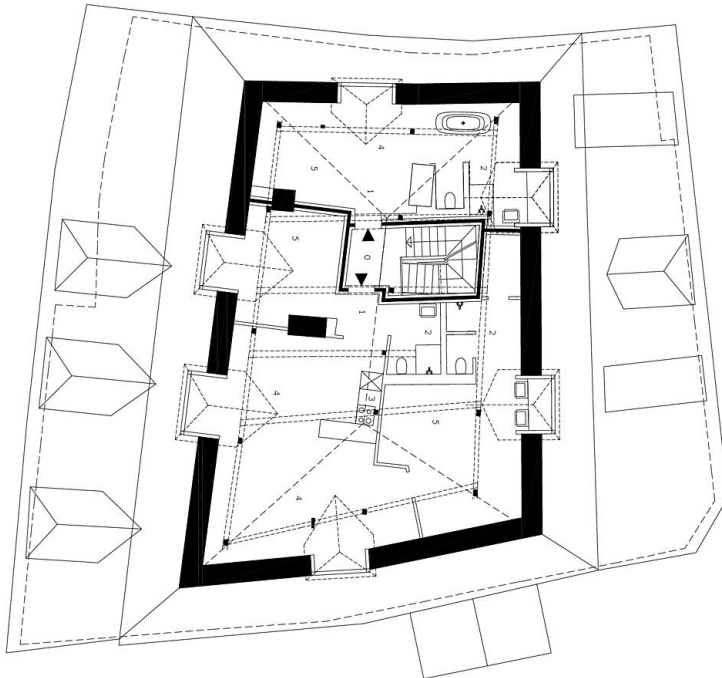
Dachboden  
WE10, WE11
